Introducción

Aproximadamente a las 11:00 pm del 31 de mayo de 2017, una serie¹ de explosiones en las instalaciones de Didion Milling (Didion) en Cambria, Wisconsin, causaron la muerte de 5 trabajadores y 14 trabajadores más resultaron lesionados. Debido a que el evento ocurrió por la noche, solo 19 empleados estaban trabajando dentro de las instalaciones al momento del incidente.²

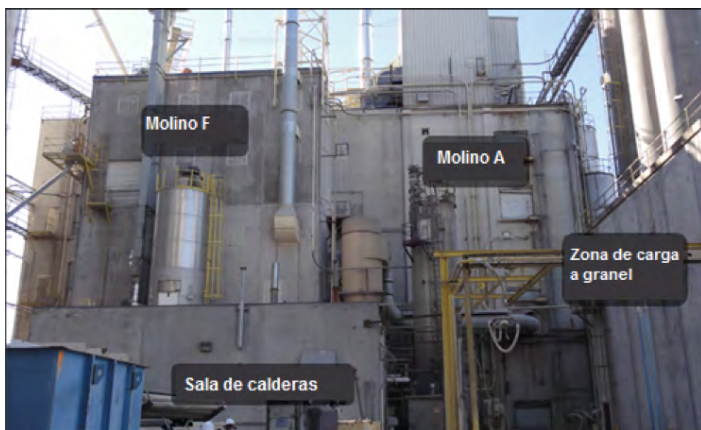
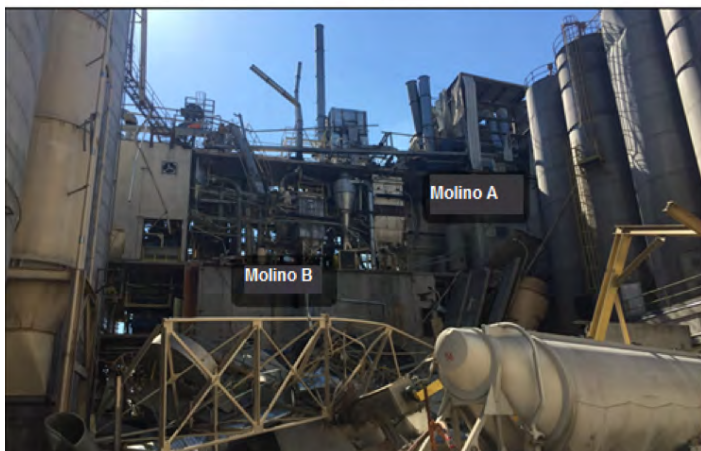
Figura 5. Vista del costado este de la instalación de Didion antes del incidente tomada a finales de 2010 (arriba) y posterior al incidente (abajo) que muestra el colapso completo del molino F y la sala de calderas. La fotografía anterior al incidente muestra la instalación antes de que se agregaran el molino D o las bahías de carga a granel expandidas.

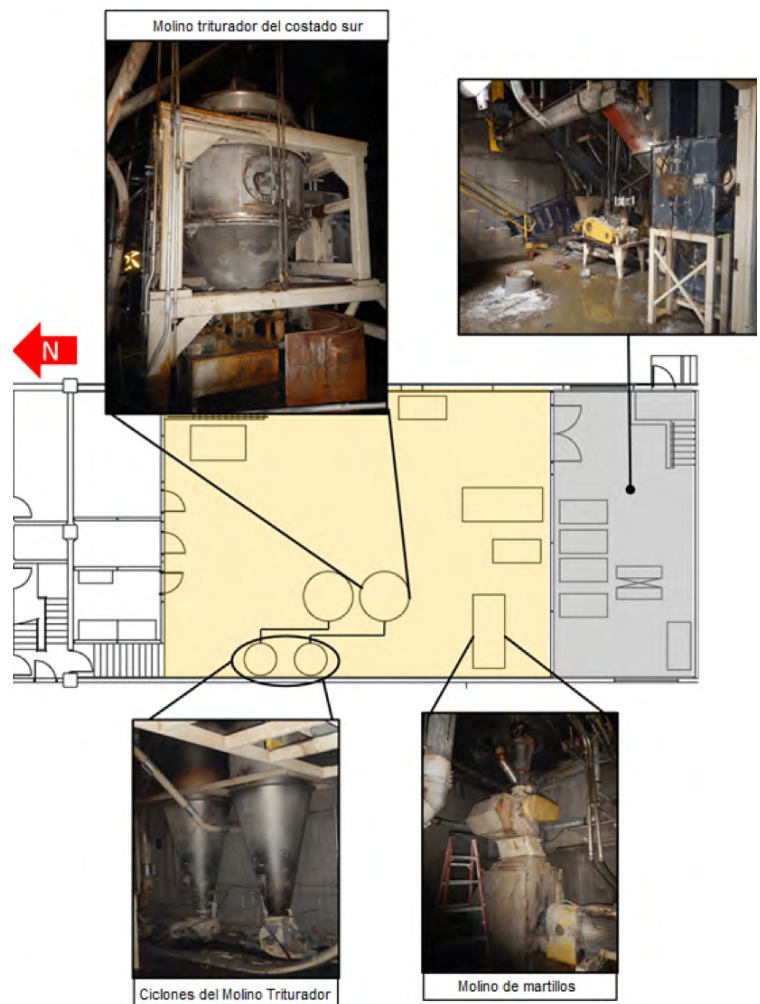
Figura 8. Diseño parcial del equipo y fotos en la 1B que identifican y denotan las ubicaciones del molino triturador (gap mill) sur y un ciclón conectado al flujo de salida del producto del molino triturador (gap mill) (ver Figura 10 y nota al pie 29 para mayor explicación), un molino de martillos y una habitación (gris) que contiene varios equipos que el molinero B inspeccionó para detectar las correas quemadas u otros problemas.

El molinero B regresaba al segundo piso cuando notó una pequeña cantidad de humo en otra habitación en la 1B (habitación amarilla, Figura 8), pero no podía ver de dónde provenía. Él y otro compañero de trabajo que había venido a buscar la fuente de humo revisaron un molino de martillos y concluyeron que estaba funcionando bien (Figura 8). También confirmaron visualmente que el producto fluía bien a través de un molino triturador (gap mill) cercano (Figura 8) inspeccionando una mirilla en un ciclón conectado a al flujo de salida del producto del molino (Figura 9).²⁹

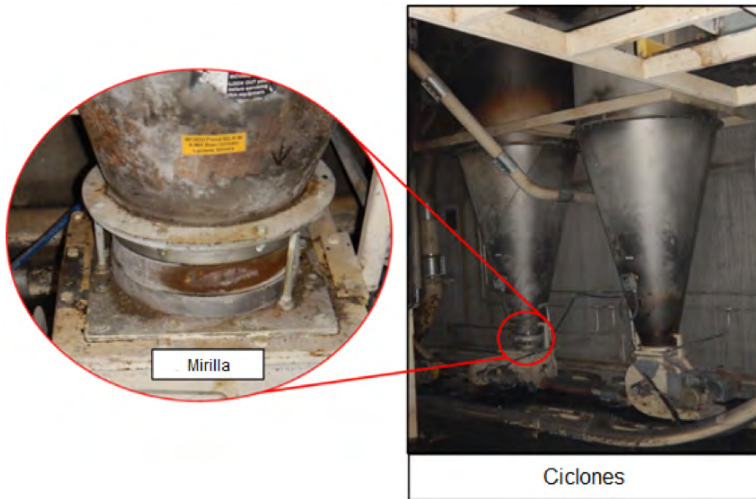
Figura 9. El ciclón resaltado aquí está conectado al molino triturador del lado sur (Figura 8). Una mirilla en la parte inferior del ciclón permite a los trabajadores ver si el producto está fluyendo.

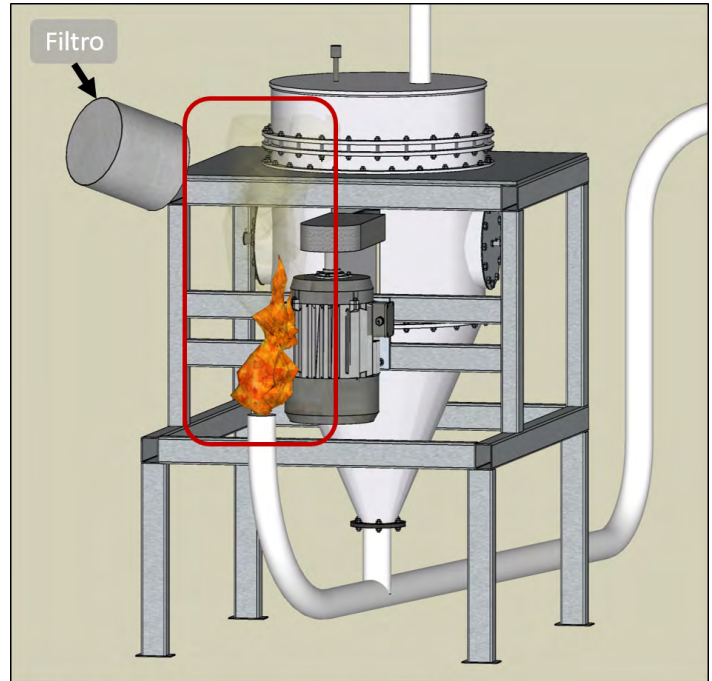
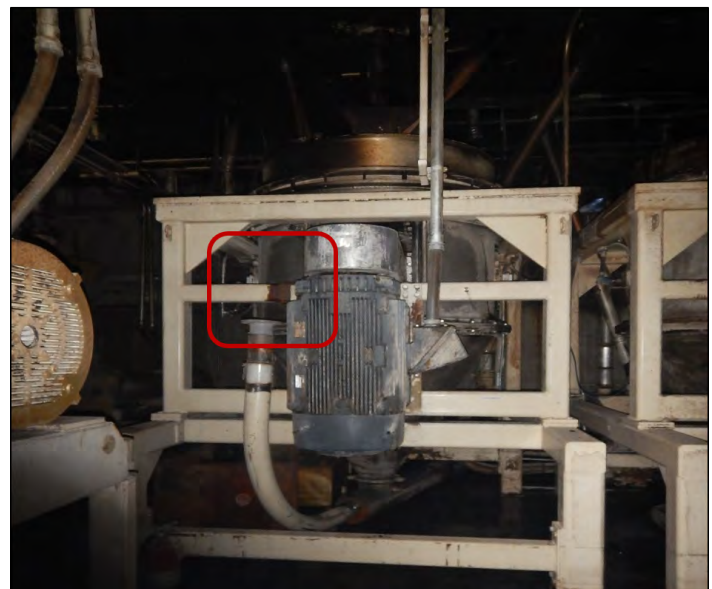
Figura 12. El superintendente vio el filtro de la línea de entrada de aire del molino sur volando por los aires y una llama de tres a cuatro pies saliendo de la misma línea (caja roja, imagen superior). La dirección del flujo de las llamas iba en la dirección contraria al flujo normal de aire en el molino triturador (gap mill) (ver Figura 10).

³⁴ Después del incidente, la CSB observó que el filtro del molino de separación sur no se encontraba en la línea de succión de entrada.

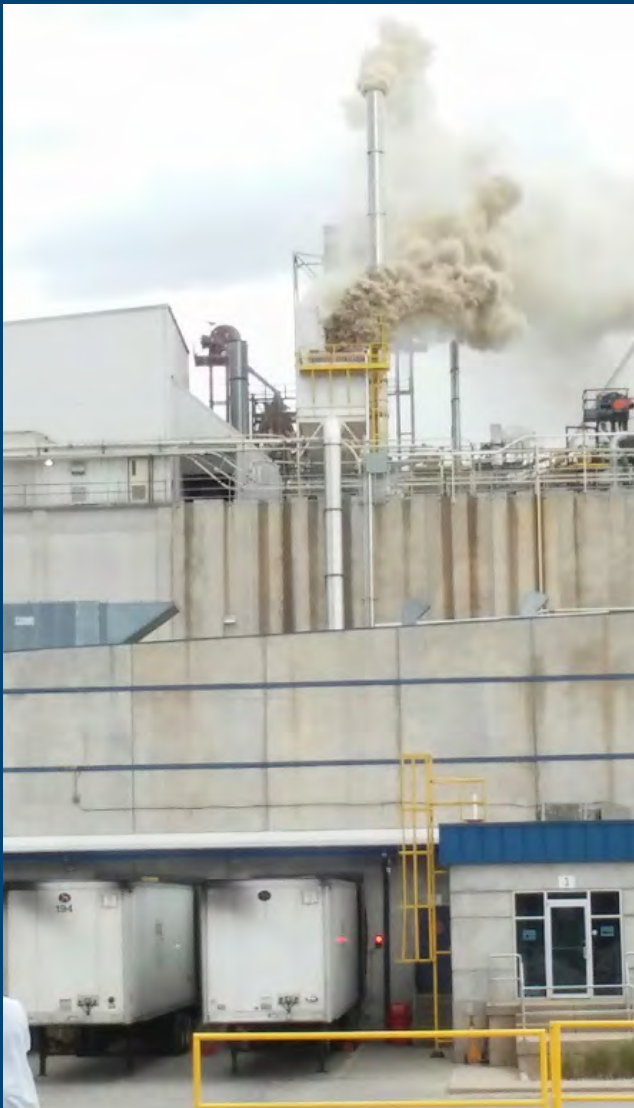
Figura 14. Imagen tomada por un trabajador de Didion del incendio del 29 de mayo de 2017. La estructura en el techo del edificio emanando humo es un colector de polvo.

Dos días antes del incidente, Didion había presentado un incendio en una secadora, que es parte de su sistema "Expander 5" dentro del Molino C. El equipo se dañó como resultado del incendio, pero nadie resultó herido. Llamaron al departamento de bomberos y la planta fue evacuada después de que los trabajadores se dieron cuenta que no podrían extinguir el fuego por sí mismos. El fuego avanzó hasta un colector de polvo en el techo del Molino B (Figura 14), que el departamento de bomberos eventualmente apagó con la ayuda de un camión de escalera. La línea del Expander 5 permaneció apagada después; Didion estaba investigando activamente la causa de aquel incendio cuando ocurrió el incidente del 31 de mayo de 2017.

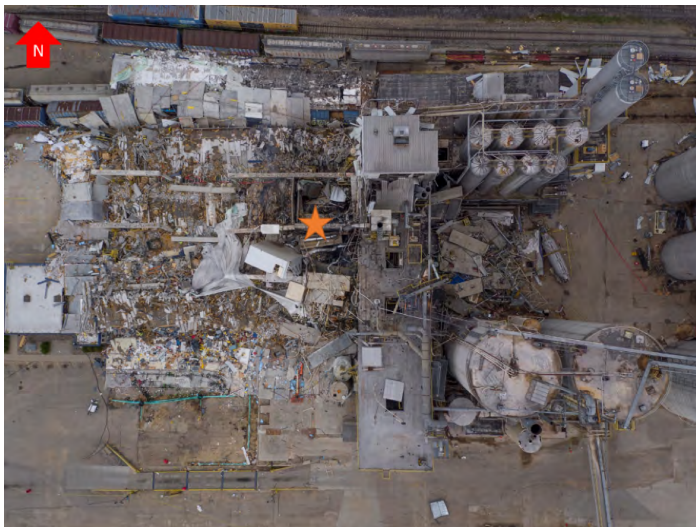
Figura 17. Ubicación aproximada (estrella dorada) de una explosión después del colapso de los edificios de la planta.

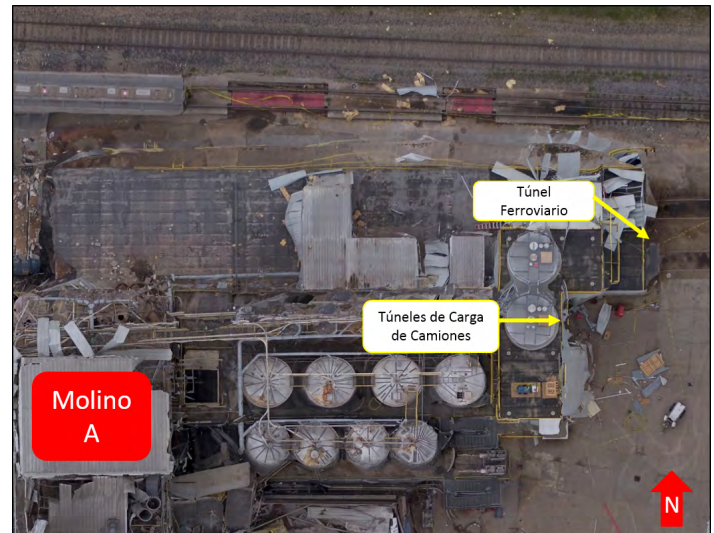
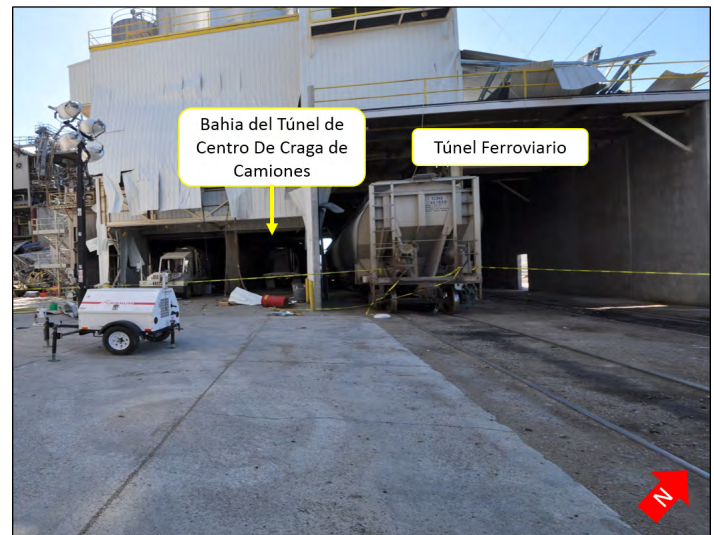
Figura 18. Imágenes posteriores al incidente de los “túneles” de carga de camiones y los rieles. Al momento del incidente, los cargadores estaban trabajando en el túnel y presenciaron fuego y llamas provenientes del túnel del extremo oeste.
