Introducción

Aproximadamente a las 11:00 pm del 31 de mayo de 2017, una serie¹ de explosiones en las instalaciones de Didion Milling (Didion) en Cambria, Wisconsin, causaron la muerte de 5 trabajadores y 14 trabajadores más resultaron lesionados. Debido a que el evento ocurrió por la noche, solo 19 empleados estaban trabajando dentro de las instalaciones al momento del incidente.²

Consecuencias posteriores al incidente y disposición de la planta

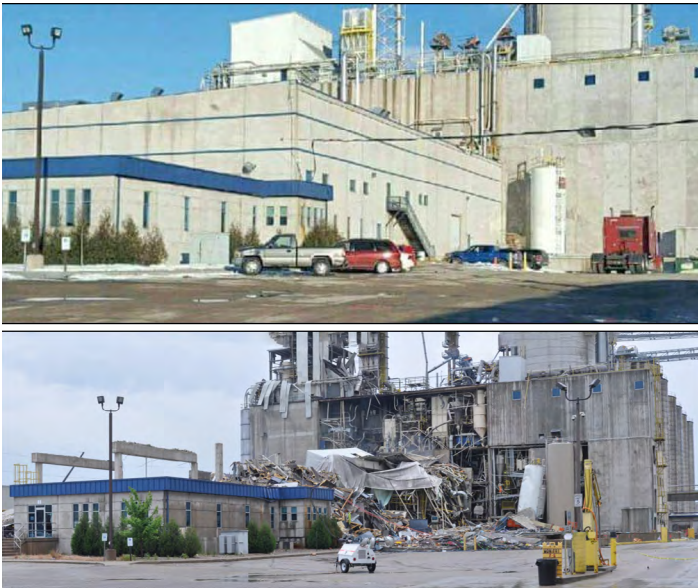
La(s) explosión(es) causó (aron) el colapso total del edificio multiuso, el molino, F y la sala de calderas, y dañaron severamente otros tres edificios (molino A, molino B y molino D), la zona de carga a granel y la oficina principal. La figura 3 muestra la gravedad del daño que sufrieron varios edificios posterior al incidente y las ubicaciones aproximadas de los trabajadores dentro de las instalaciones de Didion en el momento del incidente. Las Figuras 4 y 5 muestran comparaciones previas y posteriores al incidente de las instalaciones de Didion desde diferentes perspectivas.

Figura 4. Las fotografías previas (superior) y posterior al incidente (parte inferior) del lado oeste de las instalaciones de Didion.¹³

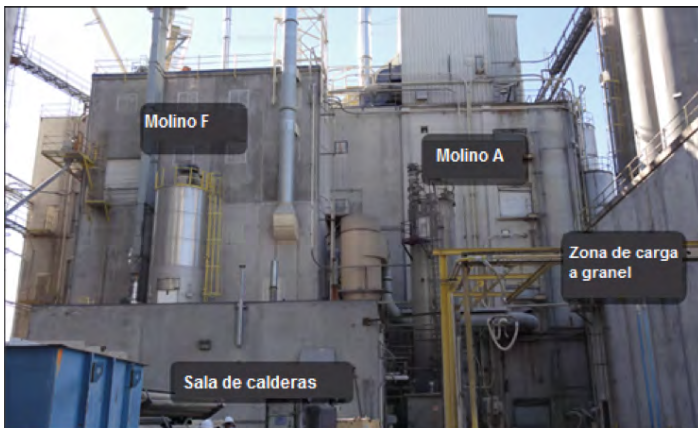
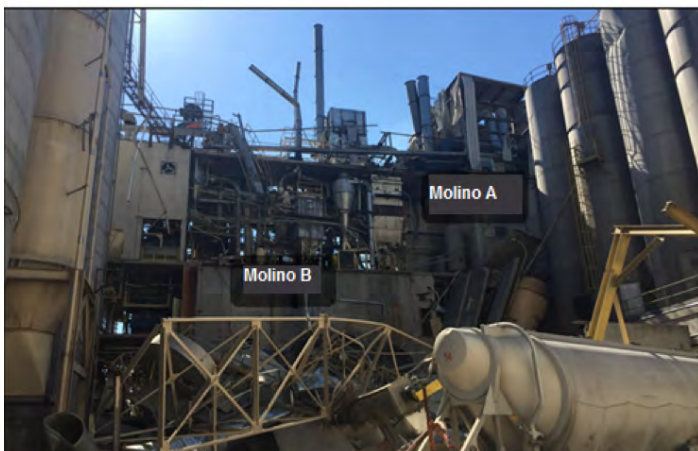
Figura 5. Vista del costado este de la instalación de Didion antes del incidente tomada a finales de 2010 (arriba) y posterior al incidente (abajo) que muestra el colapso completo del molino F y la sala de calderas. La fotografía anterior al incidente muestra la instalación antes de que se agregaran el molino D o las bahías de carga a granel expandidas.

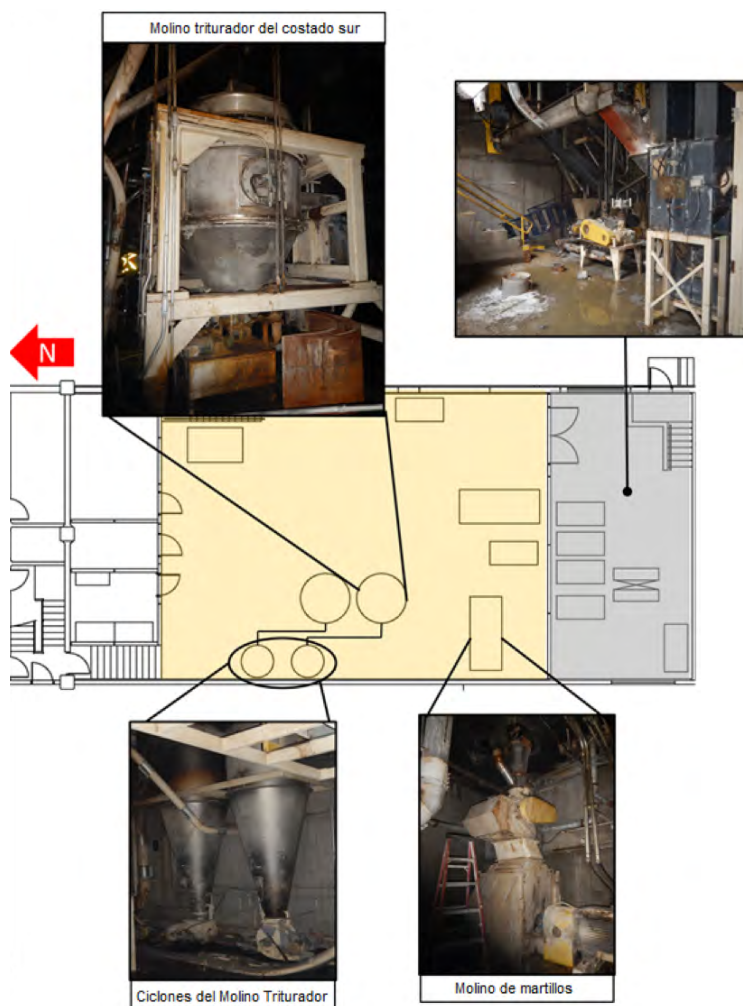
Figura 8. Diseño parcial del equipo y fotos en la 1B que identifican y denotan las ubicaciones del molino triturador (gap mill) sur y un ciclón conectado al flujo de salida del producto del molino triturador (gap mill) (ver Figura 10 y nota al pie 29 para mayor explicación), un molino de martillos y una habitación (gris) que contiene varios equipos que el molinero B inspeccionó para detectar las correas quemadas u otros problemas.

El molinero B regresaba al segundo piso cuando notó una pequeña cantidad de humo en otra habitación en la 1B (habitación amarilla, Figura 8), pero no podía ver de dónde provenía. Él y otro compañero de trabajo que había venido a buscar la fuente de humo revisaron un molino de martillos y concluyeron que estaba funcionando bien (Figura 8). También confirmaron visualmente que el producto fluía bien a través de un molino triturador (gap mill) cercano (Figura 8) inspeccionando una mirilla en un ciclón conectado a al flujo de salida del producto del molino (Figura 9).²⁹

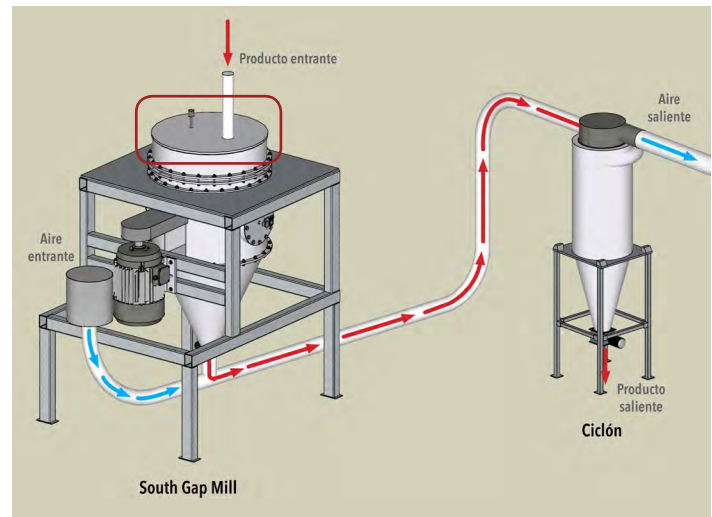
Sin embargo, el molinero B observó una mezcla que parecía polvo o humo expulsado del área cerca de la entrada de producto del molino triturador (gap mill) (Figura 10). El molino triturador (gap mill) se diseñó para que el producto cayera a través del molino y saliera por la parte inferior,³⁰ por lo que cuando esto sucedió, el molinero B no pudo entender por qué el producto fluía en la dirección incorrecta (Figura 10). El molinero B llamó por radio para solicitar que el molinero C apagara el molino sur usando el sistema informático en la sala de control,³¹ pero segundos después de la conversación, se escuchó un fuerte ruido y salió más humo y polvo cerca del área del molino triturador (gap mill). En este punto, el superintendente le dijo que podría explotar y que deberían correr. El molinero B luego salió rápidamente de la 1B para dirigirse a la sala de control en el segundo piso, pero mientras estaba en las escaleras entre el primer y el segundo piso, hubo una explosión y una gran cantidad de polvo llenó el aire a su alrededor.

Figura 10. Diagrama del molino triturador (gap mill) del costado sur. El molinero B observó una mezcla que parecía polvo o humo que salía cerca de la parte superior del molino (caja roja). El diseño de esta planta utiliza un ventilador de extracción para extraer aire a través del filtro de entrada (flechas azules, izquierda), producto del fondo del molino (flechas rojas) a través de un ciclón donde el producto cae al fondo del mismo, y el el aire que contiene polvo fino de maíz (flecha azul, derecha) continúa desde la parte superior hacia un sistema de recolección de polvo.

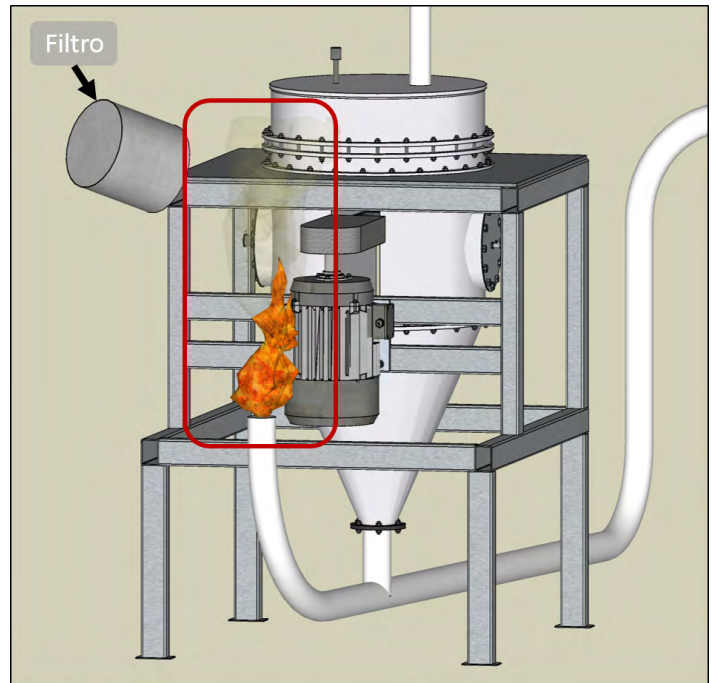
Todos los demás salieron de la habitación mientras el superintendente y el molinero B continuaban inspeccionando y no encontraban problemas con otros equipos en la 1B. De repente, el superintendente escuchó una “gran explosión” y luego un estruendo constante. Cuando miró hacia el sonido, vio el filtro de la línea de entrada de aire del molino de aire sur volando por los aires y una llama de tres a cuatro pies saliendo de la misma línea (Figura 12).³⁴ Basado en lo que vio, el Superintendente pensó que la explosión inicial podría haber eliminado el polvo de las tuberías horizontales que corrían a lo largo del techo, que comenzó a empañarse (Figura 13). La llama fue visible durante cuatro o cinco segundos, y luego volvió a aspirarse. Unos cinco segundos más tarde, la llama volvió a dispararse.

Figura 12. El superintendente vio el filtro de la línea de entrada de aire del molino sur volando por los aires y una llama de tres a cuatro pies saliendo de la misma línea (caja roja, imagen superior). La dirección del flujo de las llamas iba en la dirección contraria al flujo normal de aire en el molino triturador (gap mill) (ver Figura 10).

³⁴ Después del incidente, la CSB observó que el filtro del molino de separación sur no se encontraba en la línea de succión de entrada.

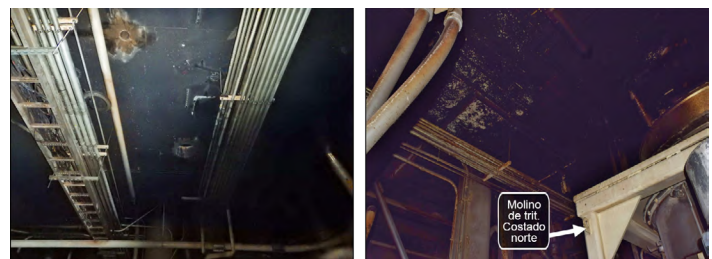
Figura 13. Ejemplo de superficies horizontales superiores en la 1B cerca del molino triturador (gap mill).

- El polvo y el producto arrojados al aire desde el equipo dañado por un evento de sobrepresión, como el que causó que la línea de entrada de aire del molino de separación explotara, o alguna otra falla, y
- el deslizamiento o golpeteo hacia el aire del polvo fugitivo que se había acumulado en el piso, tuberías elevadas y otras superficies horizontales dentro del molino.

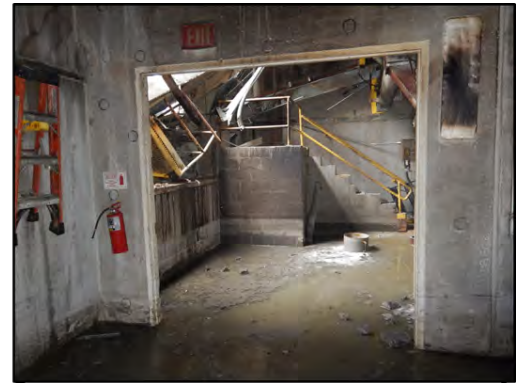
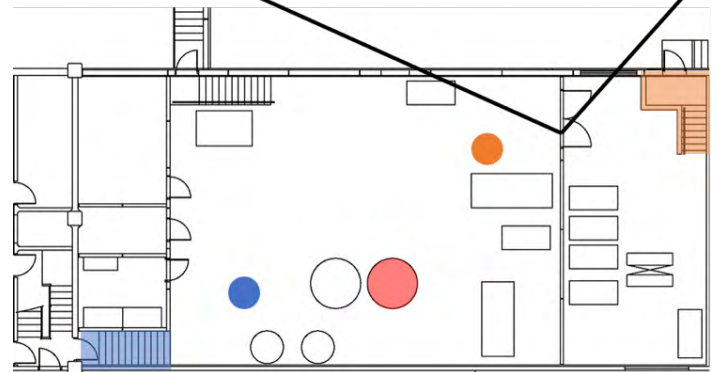
Figura 15. Después de que las llamas salieron de la línea de entrada de aire al molino sur (círculo rojo), el superintendente (círculo naranja) salió de la sala a través de la escalera en la esquina sureste del edificio (naranja) que conducía al exterior. El molinero B (círculo azul) evacuó la habitación usando la escalera que conduce a la sala de control (azul). La fotografía muestra una estructura colapsada sobre la escalera que el Superintendente usó para salir de la 1B.

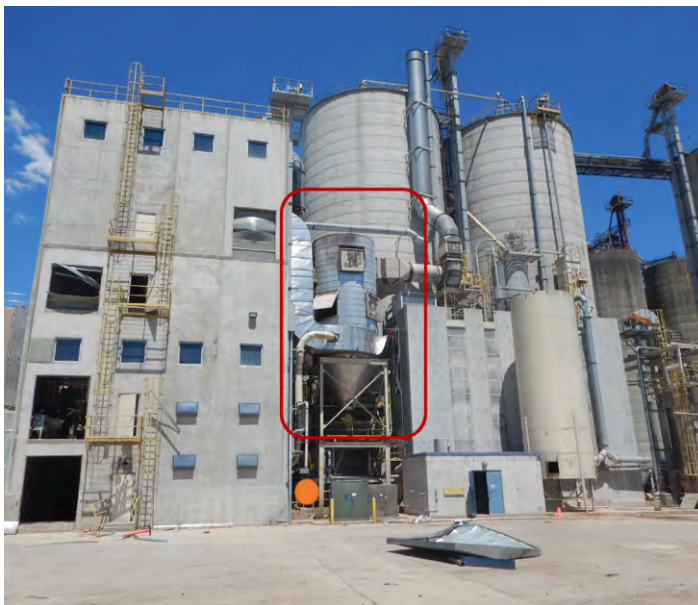
filtro de grano seco (Figura 16),³⁵ otra explosión ocurrió sobre él y lo derribó al suelo. El superintendente describió la situación caótica:

Figura 16. Lado sur del Molino D. A medida que el superintendente (punto naranja) estaba evacuando el molino, corrió bajo el filtro de grano seco (caja roja) cuando una explosión lo derribó.

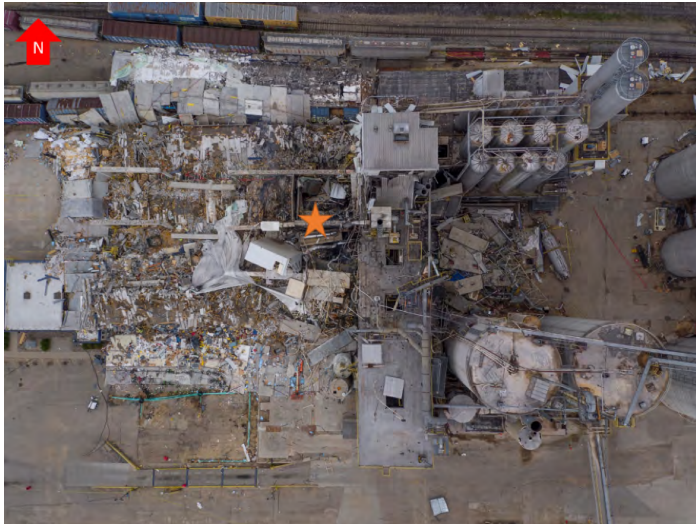
que estaba ardiendo cerca de donde estaba atrapado el empacador. Mientras estaba cerca de los vagones, oyó otra explosión en el área indicada en Figura 17. Después de mover el vagón, apagó la línea de gas principal.

Figura 17. Ubicación aproximada (estrella dorada) de una explosión después del colapso de los edificios de la planta.

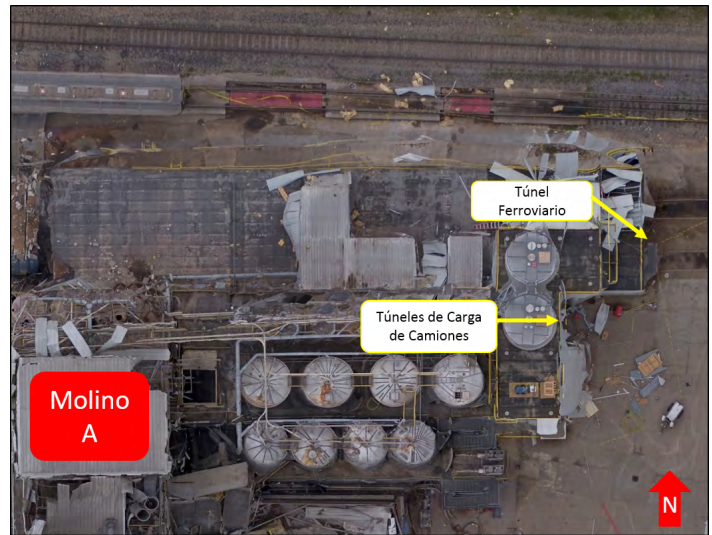
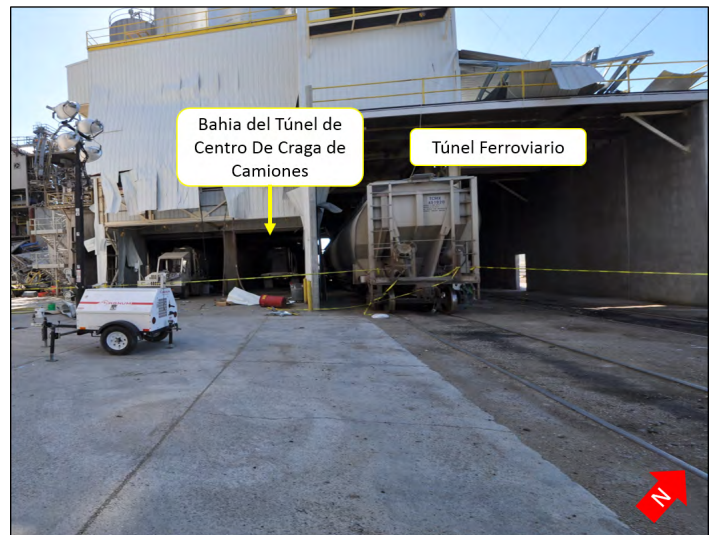
Figura 18. Imágenes posteriores al incidente de los "túneles" de carga de camiones y los rieles. Al momento del incidente, los cargadores estaban trabajando en el túnel y presenciaron fuego y llamas provenientes del túnel del extremo oeste.
