U.S. Chemical Safety and
Hazard Investigation Board

Fractura de equipos y cloruro de hidrógeno fatal Escape en Wacker Polysilicon North America

Charleston, TN | Fecha del incidente: 13 de noviembre de 2020 | Núm. 2021-01-I-TN

Reporte de investigación

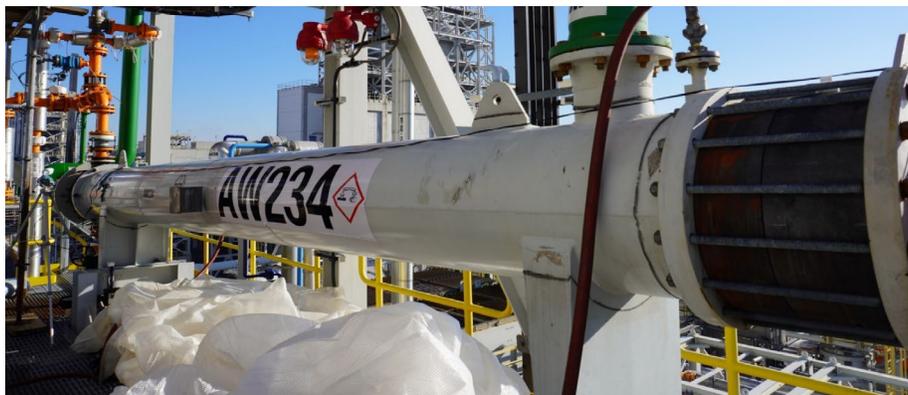
El incidente ocurrió cuando se produjo el escape de HCl gaseoso de una grieta que se formó en la boquilla de salida de vapor de un intercambiador de calor en servicio de HCl (referido por Wacker como intercambiador de calor AW234) después de que un instalador de tuberías contratista sin darse cuenta apretó demasiado los pernos de brida instalados en el intercambiador de calor. El intercambiador de calor constaba de una carcasa de acero al carbono (que contenía agua de refrigeración) y un haz de tubos de grafito (que contenía HCl). En Figura 1 se muestra una fotografía del intercambiador de calor.

Figura 1. Intercambiador de calor AW234. (Crédito: CSB)

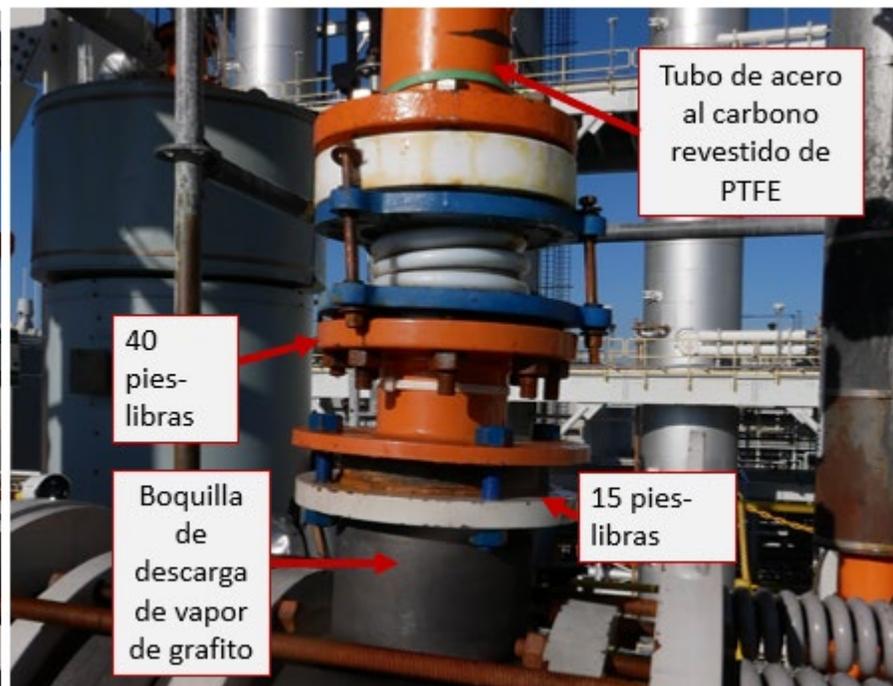
Los pernos que se usaron para conectar el equipo de la boquilla a la tubería de acero al carbono revestida con PTFE requerían varios requisitos de apriete (torqueo), según los materiales de construcción del equipo que se conectaba y las propiedades de los pernos. El fabricante del intercambiador de calor indica que el torque recomendado para los pernos que conectan el equipo al intercambiador de calor de grafito (los pernos azules en **Figura 2**) es de 15 pies-libras. Por el contrario, el requisito para el torque para conectar componentes de tuberías de acero al carbono revestidos con PTFE (que se muestra en **Figura 2**) es significativamente mayor, de 40 a 67 pies-libras.

Figura 2. Configuración de tubería de descarga de vapor AW234. (Crédito: CSB)

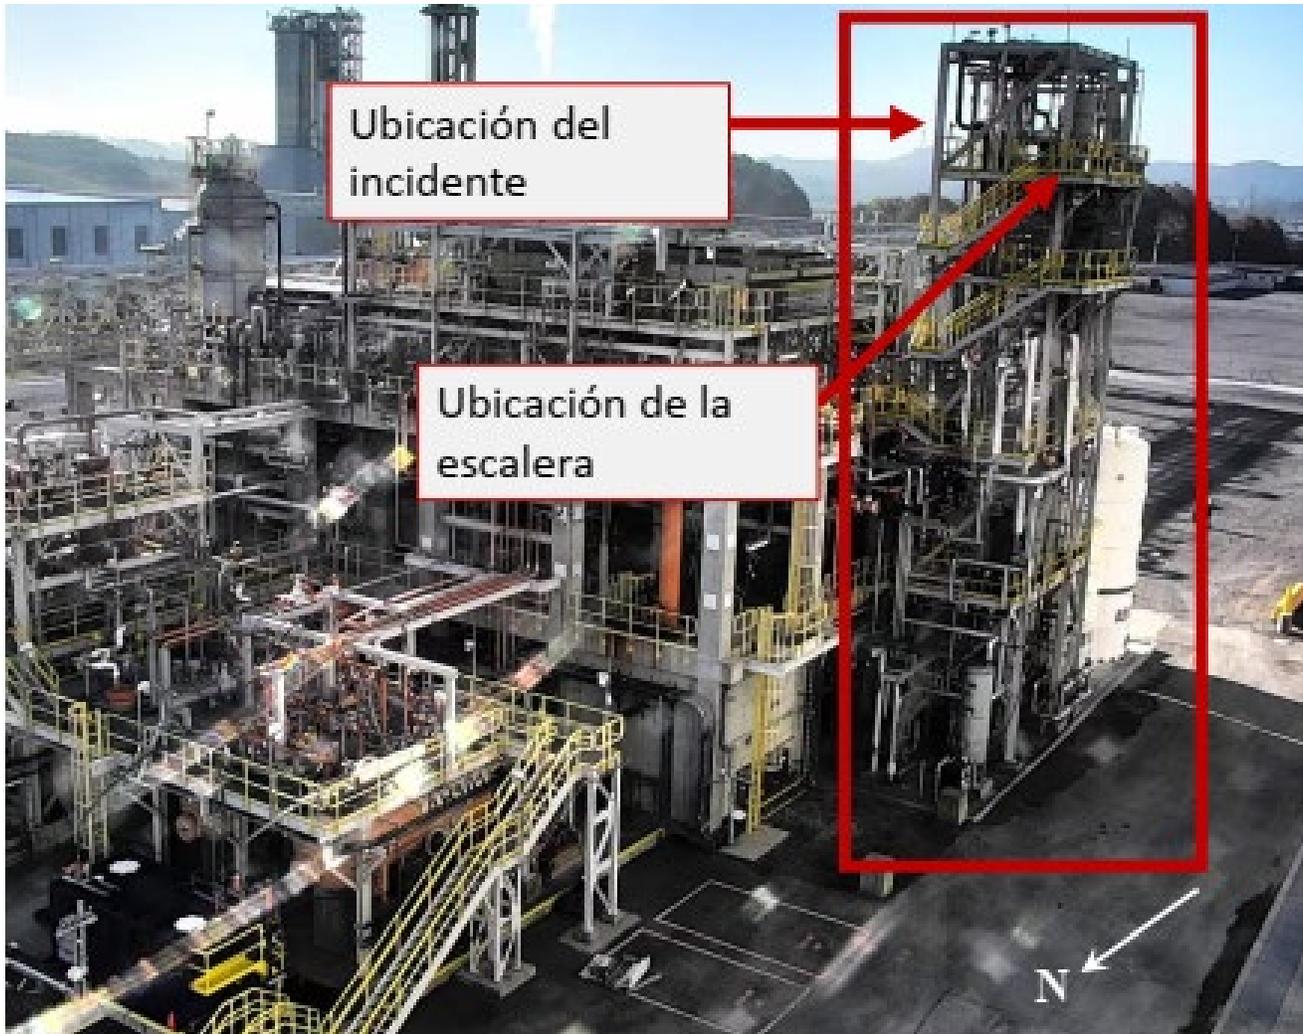
El intercambiador de calor AW234 estaba ubicado en una plataforma del quinto piso, que se muestra en **Figura 3**. La plataforma del quinto piso estaba equipada con una única escalera, visible en **Figura 3**, para el acceso y la salida. La plataforma estaba aproximadamente a 70 pies sobre el suelo.

Figura 3. Estructura de acceso al equipo donde ocurrió el incidente. La flecha direccional es aproximada. (Crédito: Wacker, anotaciones de la CSB)

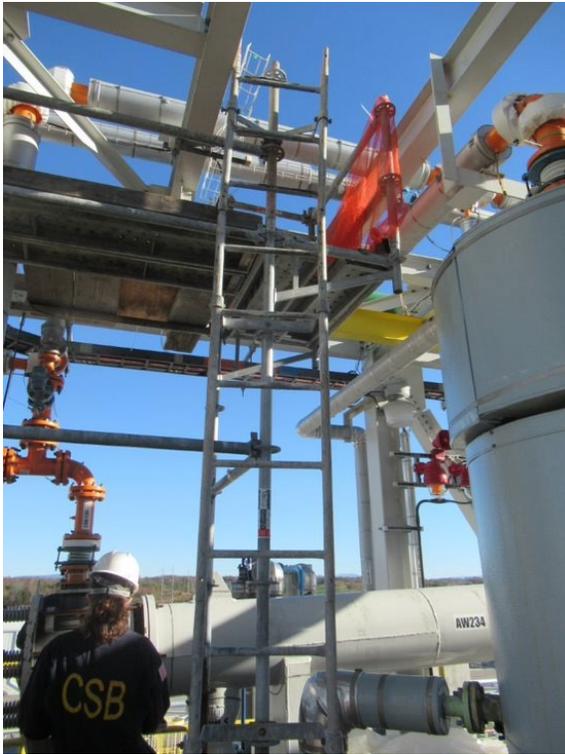
Figura 4. Andamios ubicados cerca del escape que obstruyen el movimiento en la plataforma. (Crédito: CSB)

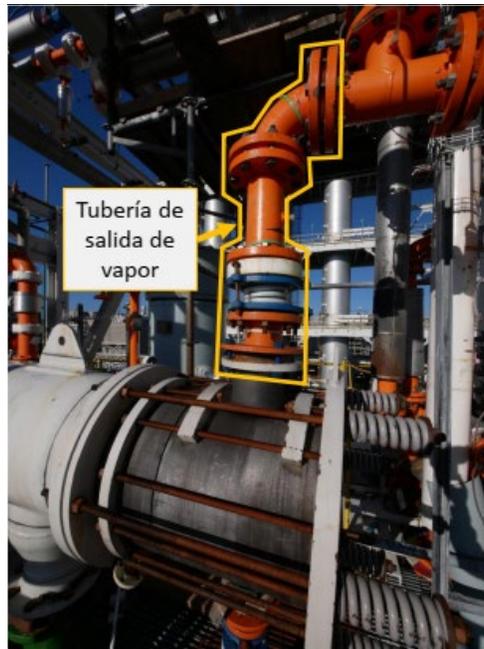
Figura 7. Tubería de salida de vapor de HCl en la boquilla de salida de vapor del intercambiador de calor AW234. (Crédito: CSB)

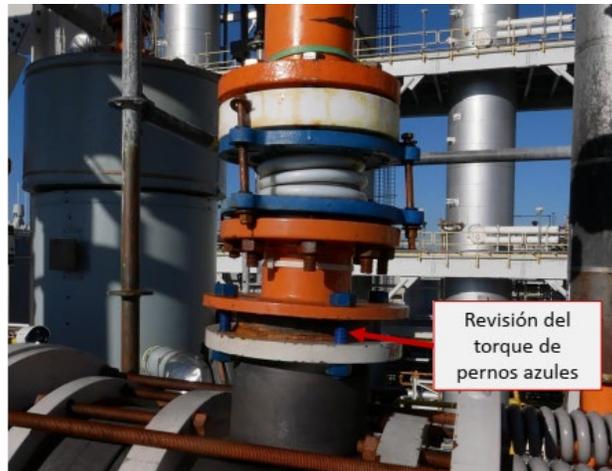
Justo después de las 10:00 a. m., el aprendiz de instalador de tuberías de Jake Marshall usó la llave dinamométrica fijada en 40 pies-libras para comprobar el torqueo de los pernos azules (que se muestran en la **Figura 9**), que tienen un valor del torqueo recomendado por el fabricante de 15 pies-libras. A las 10:04 a. m., el exceso de torqueo aplicado a los pernos azules hizo que el intercambiador de calor de grafito AW234 se agrietara y liberara HCl gaseoso (**Figura 10**).

Figura 9. Ubicación de la revisión del torque. Un empleado de Jake Marshall estaba revisando los pernos que conectaban la brida de grafito cuando ocurrió el escape. (Crédito: CSB)

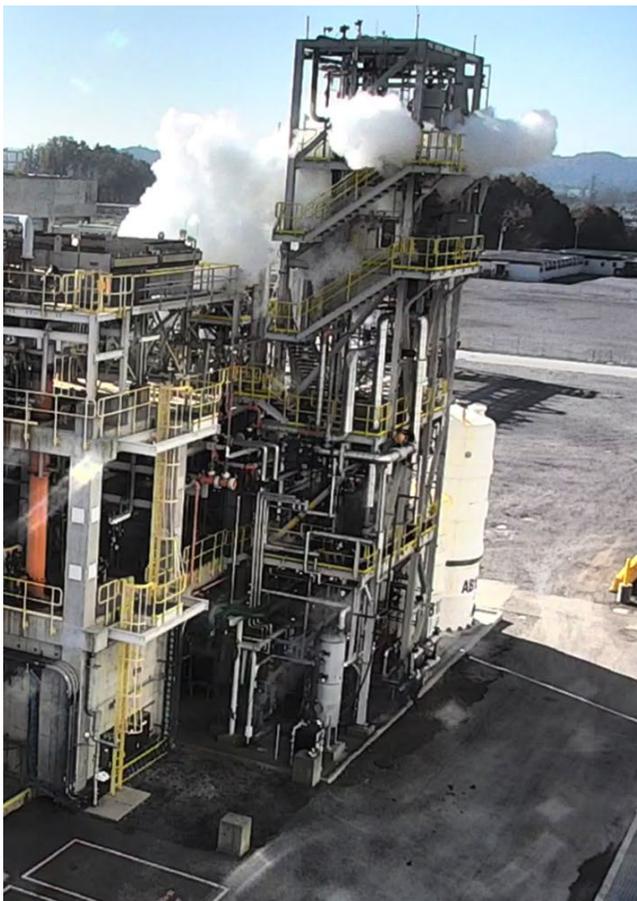
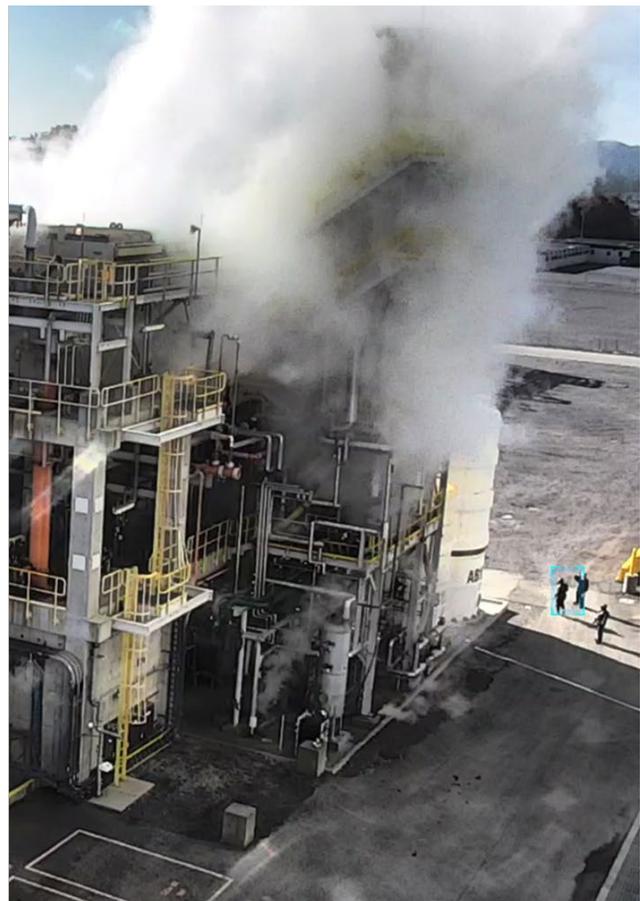
Figura 10. Imagen del escape del HCl en el momento del escape (izquierda) y 15 segundos después del escape (derecha). (Crédito: Wacker)

Una nube gaseosa blanca de HCl llenó el área en 15 segundos (**Figura 10**), lo que impidió que los trabajadores en la plataforma pudieran ver su entorno. Cuando el aprendiz de instalador de tuberías de Jake Marshall intentó

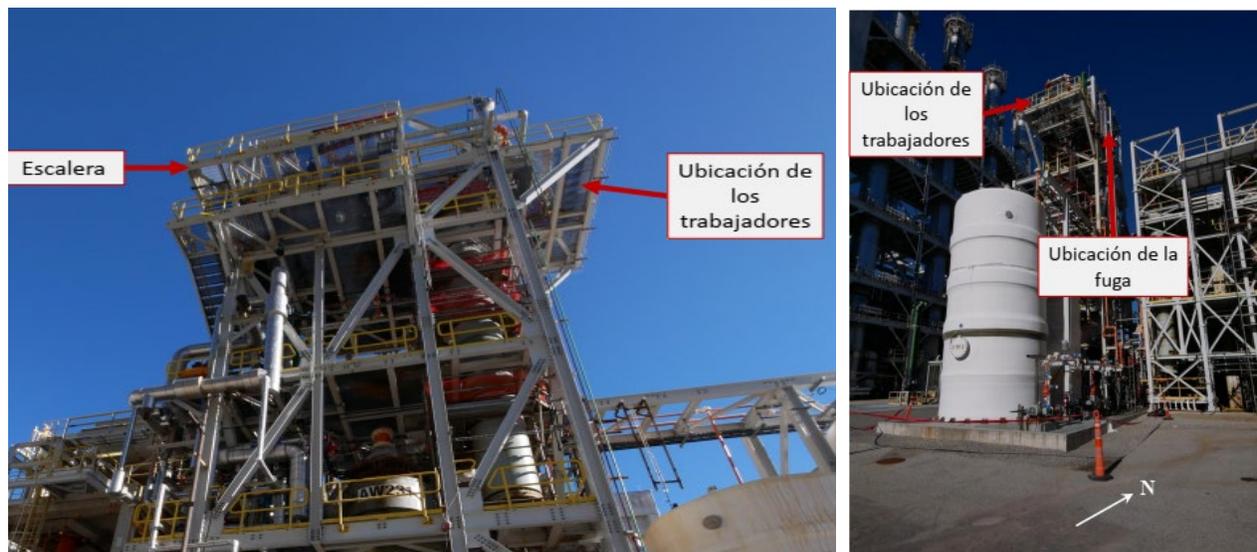
Figura 11. Ubicación de los trabajadores atrapados. Cuando ocurrió el escape, dos empleados de Jake Marshall y cuatro empleados de Pen Gulf estaban trabajando en el extremo sur de la plataforma. La flecha direccional es aproximada. (Crédito: CSB)

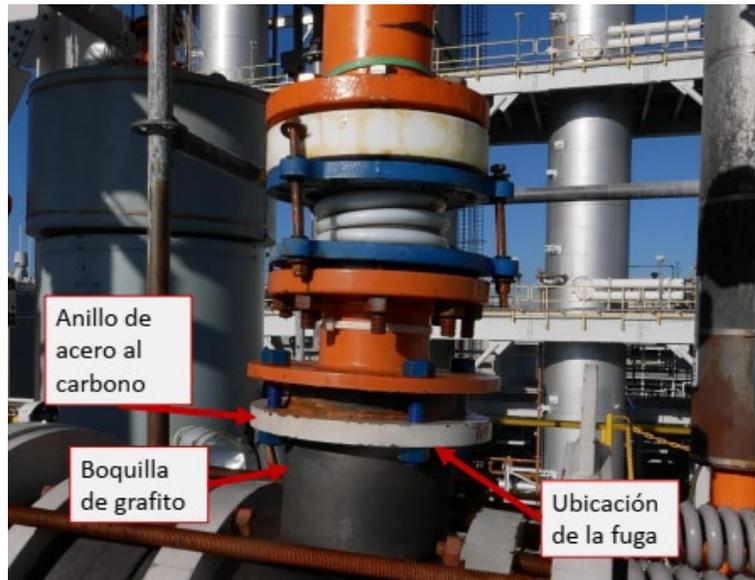
Se realizó una prueba de fugas en el intercambiador de calor involucrado en el incidente para determinar la ubicación aproximada de la falla. La prueba identificó una fuga en la boquilla de salida de vapor del intercambiador de calor. La fuga estaba debajo del anillo de acero al carbono que estaba conectado a los pernos azules que el empleado de Jake Marshall estaba revisando (**Figura 12**).

Figura 12. Ubicación de la fuga. Las pruebas de fugas en el intercambiador de calor revelaron una fuga en la boquilla de grafito debajo de un anillo de acero al carbono que se usa para conectar la boquilla a la tubería de acero al carbono. (Crédito: CSB)

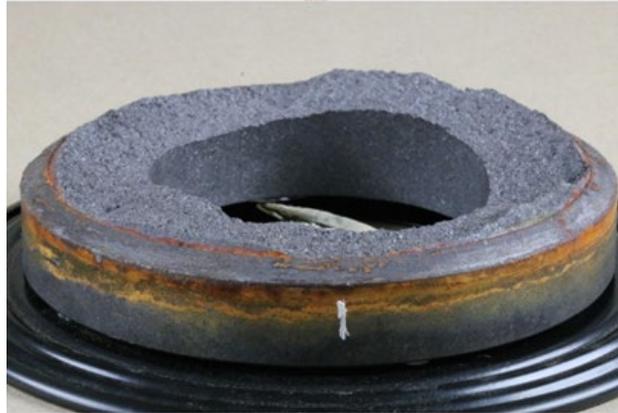
Luego del incidente, Wacker encargó pruebas y análisis de fallas de la boquilla de grafito AW234, que incluyeron análisis de laboratorio; pruebas no destructivas (END, por sus siglas en inglés); fractografía; microscopía electrónica de barrido (SEM, por sus siglas en inglés); y pruebas de tracción, flexión y expansión térmica. Se descubrió que la boquilla del intercambiador de calor AW234 de grafito había fallado debido a una fractura circunferencial completa en la brida superior, como se muestra en la **Figura 13**. Las pruebas destructivas indicaron que la fractura de la boquilla era consistente con una sobrecarga frágil. La Chemical Safety and Hazard Investigation Board (CSB) concluye que la falla de la boquilla del intercambiador de calor de grafito se debió a que se apretó demasiado los pernos que conectan la boquilla de grafito al equipo revestido con PTFE.

Figura 13. Fractura de boquilla de grafito AW234. (Crédito: Wacker)

1. La falla de la boquilla del intercambiador de calor de grafito se debió a que se apretó demasiado los pernos que conectan la boquilla de grafito al equipo revestido con PTFE.

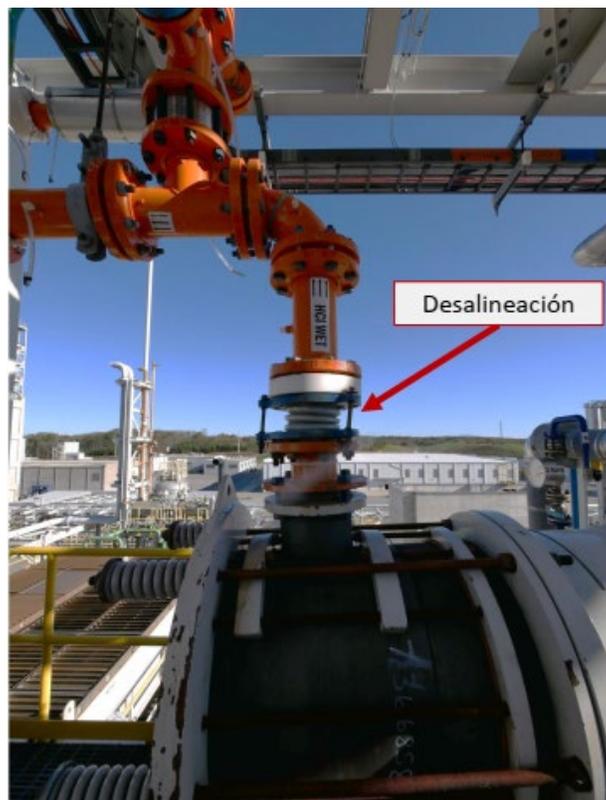
Un análisis posterior identificó una posible desalineación radial entre la boquilla del AW234 y la tubería de salida (como se muestra en **Figura 14**). La desalineación podría haber impuesto una carga externa que resultó en tensiones dentro de la boquilla de grafito. Si bien las tensiones de desalineación normalmente se pueden mitigar con la presente junta de expansión, es posible que si se hubiera aplicado un torque suficiente a la conexión bridada para iniciar grietas, las tensiones de desalineación podrían haber proporcionado la fuerza impulsora para completar la fractura de la boquilla.^a

Figura 14. Posible desalineación radial en la tubería de salida AW234. (Crédito: CSB)

^a Si bien la desalineación puede haber exacerbado la fractura, la CSB no consideró que la desalineación de la tubería de salida de vapor fuera la causa de la falla de la boquilla y, por lo tanto, la desalineación de la tubería no se detalla en este informe.

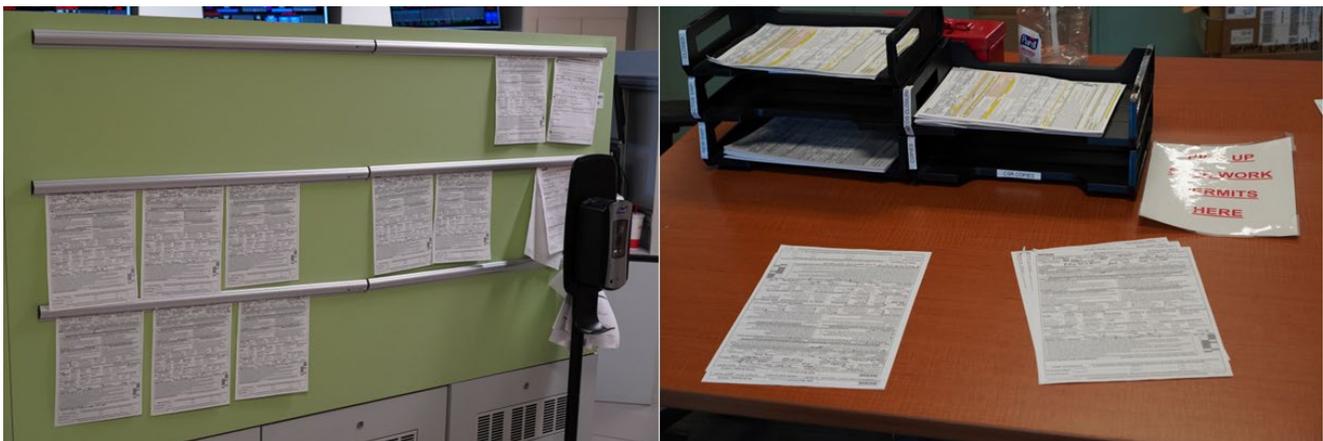
[La junta de permisos es] para mostrar qué trabajo se está haciendo allí. Y si, muchas veces, estamos en la sala de control, no sabemos exactamente qué está pasando allí [...]. [...] Pero si lo necesitamos, si tenemos a alguien que quiere caminar a través de la integridad mecánica, por ejemplo... Bueno, déjame ver el tablero y ver qué trabajo se está realizando en este momento. Y bueno, veo que se está haciendo este trabajo y hay un primer descanso de por medio. Tal vez debería esperar hasta que el trabajo esté terminado.

Figura 17. Permisos de trabajo activos publicados en un tablero en la sala de control (izquierda). Permisos de trabajo sobre una mesa en la oficina del jefe de área (derecha). (Crédito: CSB)
