Fuga de Sulfuro de Hidrógeno en Georgia Pacific

Pennington, Alabama, 16 de enero de 2002

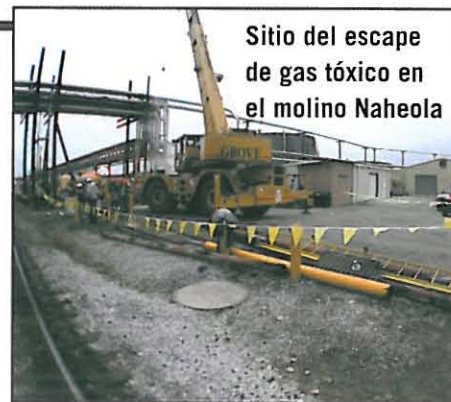
El gas de sulfuro de hidrógeno se fugó a través de la empaquetadura de una cubierta de fibra de vidrio de la compuerta de acceso cercana a los trabajadores de Burkes. Las diez víctimas estuvieron expuestas a la fuga de gas. Tres trabajadores resultaron afectados casi de inmediato y cayeron al suelo. En vez de evacuar el área, tres de los trabajadores restantes intentaron arrastrar a las víctimas caídas hacia un área con aire fresco. Dos de ellos se desvanecieron en el trayecto de prestarle auxilio a los otros. Trabajadores del molino que se encontraban alejados vieron a las víctimas colapsar y llamaron a la ayuda de emergencia.

Sitio del escape de gas tóxico en el molino Naheola

Había indicaciones anteriores de problemas con la cubierta de fibra de vidrio de la compuerta de acceso de la cual se escapó el sulfuro de hidrógeno. Empleados habían reportado en ocasiones anteriores que otro gas tóxico, dióxido de cloro, se fugaba a través de la empaquetadura de la cubierta de la compuerta de acceso. No obstante, estas fugas no se reportaron ni tampoco se investigaron como casi-incidentes. Personal de mantenimiento reparó las fugas, pero no pudo encontrarle una solución permanente al problema. Si los incidentes anteriores se hubieran investigado, es probable que la gerencia hubiera rediseñado la apertura del sistema de drenaje, manifestó la CSB.

La Comisión emitió recomendaciones adicionales para el Molino Naheola. La CSB expresó que el molino debería establecer programas para prevenir que el hidrosulfuro de sodio entrara al drenaje con contenido potencialmente ácido, según lo recomendado por los fabricantes del químico, y también debería solicitar el diseño y mantenimiento adecuados de las empaquetaduras de las compuertas de acceso en donde existen materiales peligrosos.

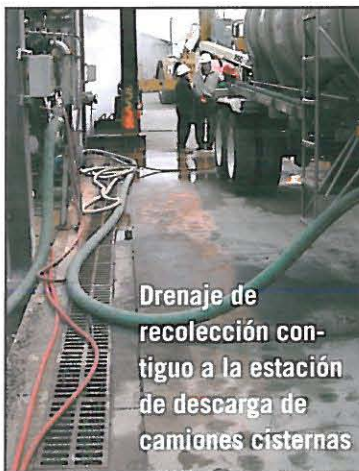
El operador ignoraba que la fosa de recolección drenaba directamente hacia un conducto del drenaje en donde se agregaba ácido sulfúrico para tratar los efluentes del molino. Tan pronto como el hidrosulfuro de sodio proveniente de la fosa de recolección hizo contacto con el contenido ácido del drenaje, comenzó la reacción que formó gas de sulfuro de hidrógeno.

Drenaje de recolección contiguo a la estación de descarga de camiones cisternas
