Informe de investigación

PROBLEMAS DE SEGURIDAD:

- Alivio atmosférico bifásico
- Descarga en ubicación segura
- Preparación para emergencias

Consejo de Investigación de Seguridad Química y Peligros de los Estados Unidos

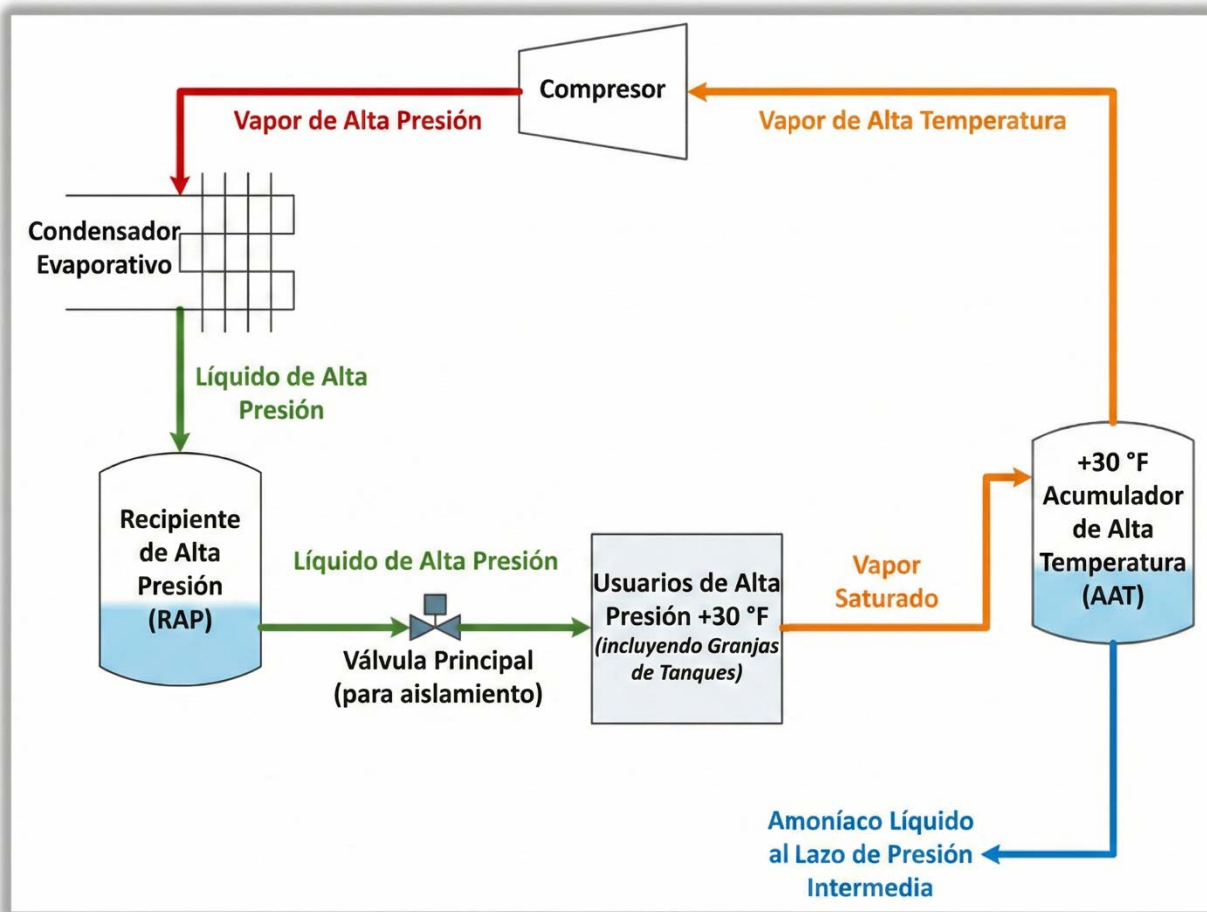
suministra amoníaco a tres temperaturas distintas: el circuito de alta presión a 30 °F, el circuito de presión intermedia a 12 °F y el circuito de baja presión a -48 °F. Un esquema simplificado del circuito de alta presión del proceso de refrigeración se muestra en la **Figura 3**.

Figura 3: Descripción simplificada del ciclo de refrigeración por amoníaco de la planta Sterling. (Crédito: CSB)

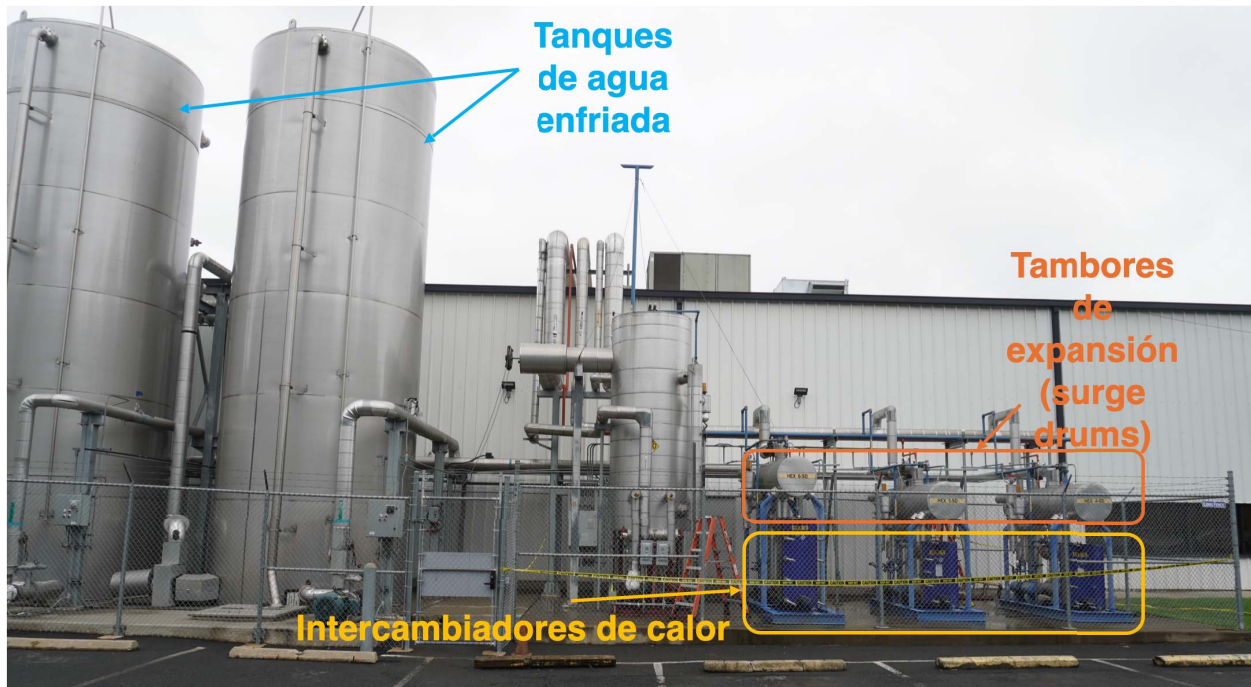
Figura 4: Los tanques de agua enfriada, los tambores de expansión y los intercambiadores de calor en el Tank Park 5. (Crédito: CSB)

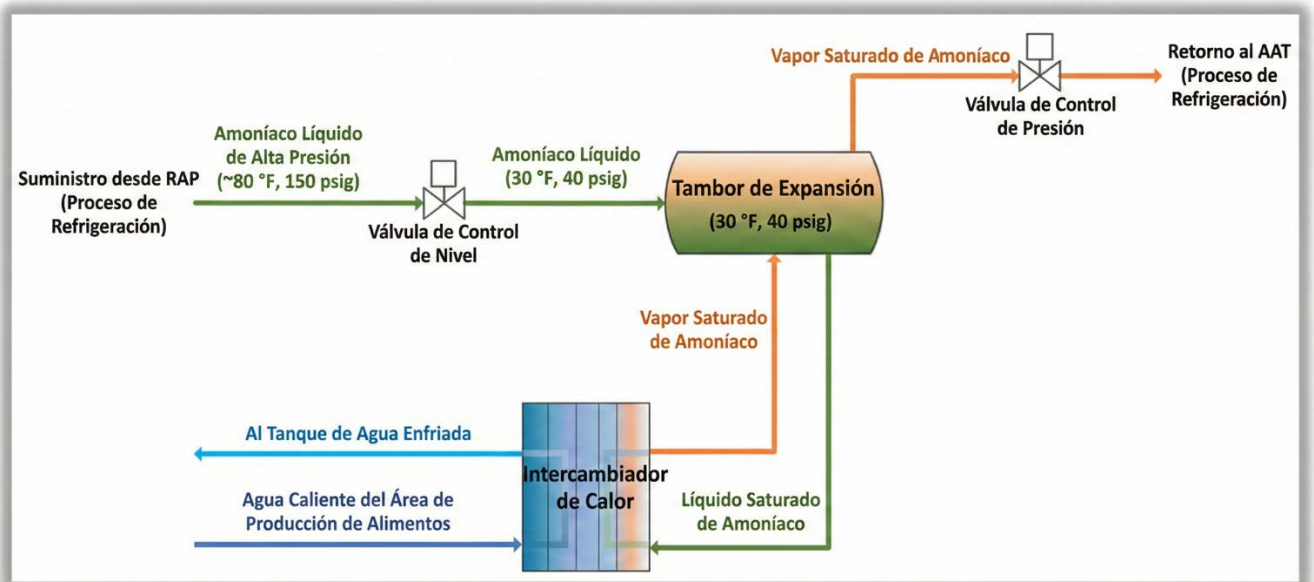
Figura 5: Diagrama simplificado del proceso del intercambiador de calor 5 y su tambor de expansión en el Tank Park 5. (Crédito: CSB)

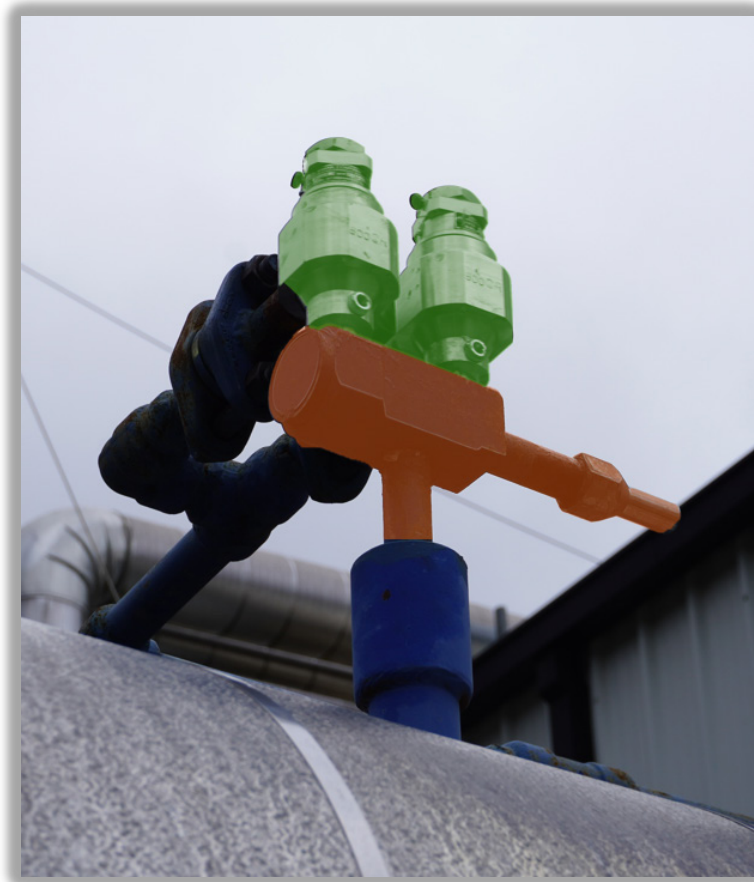
Figura 6: Conjunto de VAPE para un tambor de compensación en el Tank Park 5, que incluye dos válvulas de alivio de presión de emergencia (verde) y la válvula selectora de tres vías (naranja). (Crédito: CSB)

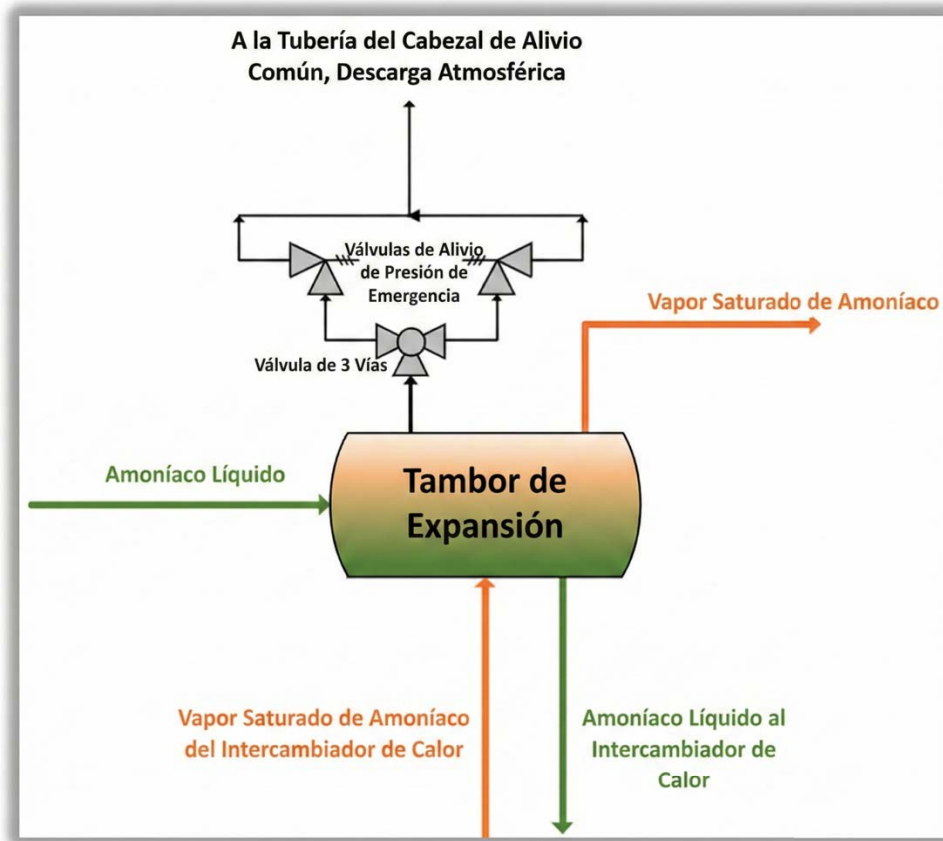
El Código de Calderas y Recipientes a Presión de la American Society of Mechanical Engineers (ASME) exige que los recipientes a presión cuenten con válvulas de alivio de presión de emergencia diseñadas para abrirse a una presión igual o inferior a la presión máxima de trabajo permitida (MAWP)^a, con el fin de prevenir daños a los equipos y fallas catastróficas [9, p. 94]. Cada recipiente a presión en Tank Farm 5 incluía al menos una VAPE^b. El conjunto del sistema de alivio utilizado en los tambores acumuladores incluía una válvula selectora de tres vías^c con dos VAPE acopladas (**Figura 6**). Este tipo de disposición garantizaba que una VAPE estuviera en servicio, mientras que la VAPE de respaldo permanecía aislada hasta que se accionara la válvula selectora de tres vías. Las VAPE descargaban hacia un colector de alivio común, el cual descargaba a la atmósfera, como se muestra en la **Figura 7**.

Figura 7: Conjunto de válvula de alivio de presión de emergencia en un tambor de expansión.
(Crédito: CSB)

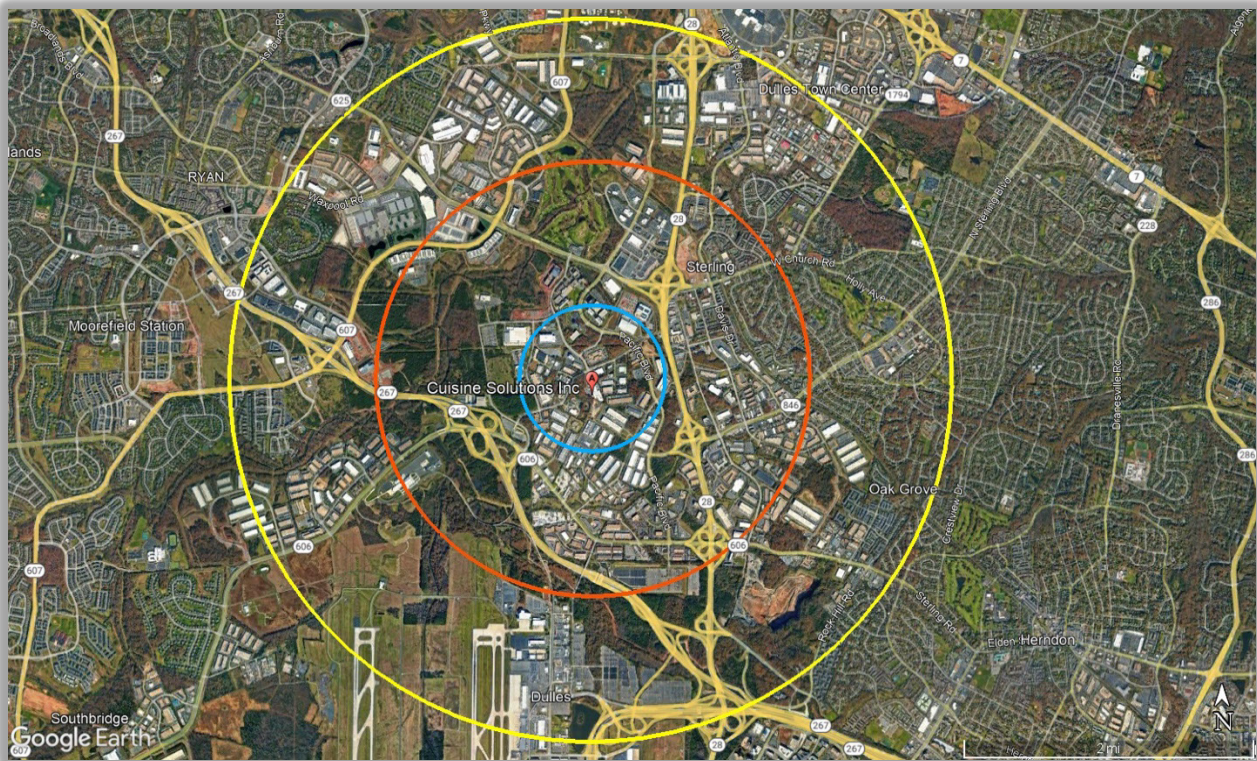
La **Figura 9** muestra el área circundante a la planta de Sterling. Los círculos están trazados a una milla (azul), tres millas (naranja) y cinco millas (amarillo) desde la planta. Los datos demográficos resumidos para el área aproximada dentro de un radio de cinco millas alrededor de la planta de Sterling se presentan a continuación en la Tabla 1. Dentro de un radio de cinco millas de la planta residen más de 50.000 personas en más de 18.000 unidades habitacionales, la mayoría de las cuales son viviendas unifamiliares. El área también incluye el [Aeropuerto Internacional Washington Dulles](#), la estación [Loudoun Gateway](#) de la Línea Plateada del metro y una Oficina Postal de los Estados Unidos. Los datos demográficos detallados se incluyen en el **Apéndice B**.

Figura 9: Área circundante a la planta de Sterling. (Crédito: Google Earth, con anotaciones de CSB)

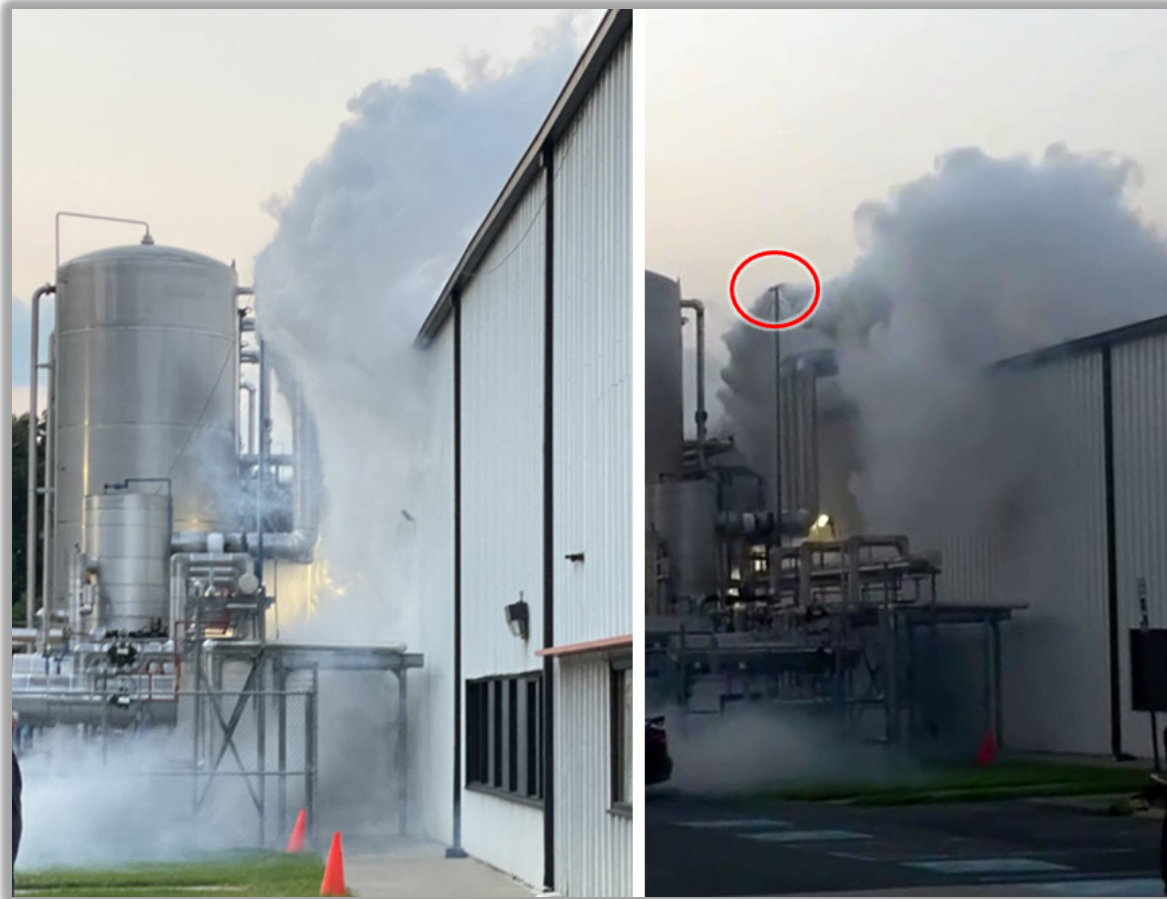
Aproximadamente a las 8:27 p. m., el personal de mantenimiento llegó al estacionamiento de empleados de la planta para investigar y observó una nube blanca saliendo del difusor en T del colector de alivio común del sistema de refrigeración por amoníaco (**Sección 1.4.3**), como se muestra en la **Figura 11**. Un empleado de mantenimiento describió haber visto amoníaco salir de la tubería de ventilación con extremo abierto “como una nube de burbujas, como bajando, ya sabes, cayendo. Y luego se detenía, y luego volvía otra vez, y luego se detenía”. Otro empleado de mantenimiento dijo a los investigadores del CSB: “Se podía ver la nube de amoníaco. Era, o sea, como digo, era una nube. Era algo que nunca había visto antes. Ya sabes. Lo hueles y sabes que es malo. Pero por lo que me han dicho, cuando lo ves, es realmente malo”. En concordancia con estos informes, las grabaciones de la cámara de seguridad mostraron una nube visible formándose y disipándose, y una segunda nube formándose a medida que avanzaba la liberación.

Figura 11: Nube de amoníaco visible durante la liberación (izquierda) y el punto de liberación (marcado con un círculo, derecha) a través de un difusor horizontal en forma de T. (Crédito: Empleados de Cuisine Solutions, anotado por CSB)

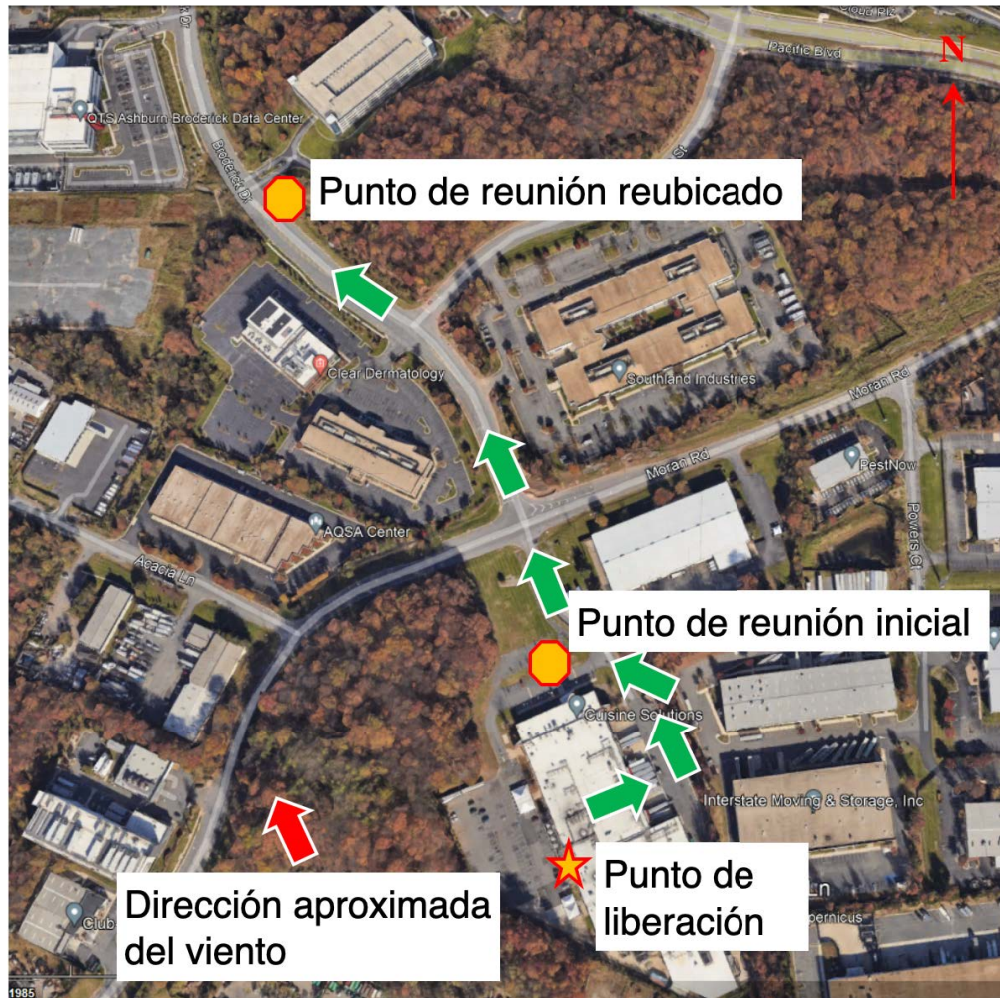
La dirección y velocidad del viento local en el momento del incidente^a eran del sur-sureste a aproximadamente 7,5 millas por hora, aunque el viento cambió ligeramente durante la hora^b. El “Punto de reunión inicial” de la **Figura 13** se abandonó de inmediato debido a los olores a amoníaco. Posteriormente, muchos evacuados se trasladaron al lugar marcado como “Punto de reunión reubicado” en la **Figura 13**, el cual se encontraba aproximadamente a 1/3 de milla del punto de reunión inicial, para alejarse del olor a amoníaco.

Figura 13: La ruta de evacuación (flechas verdes) que siguieron la mayoría de los evacuados por el lado este del edificio para evitar

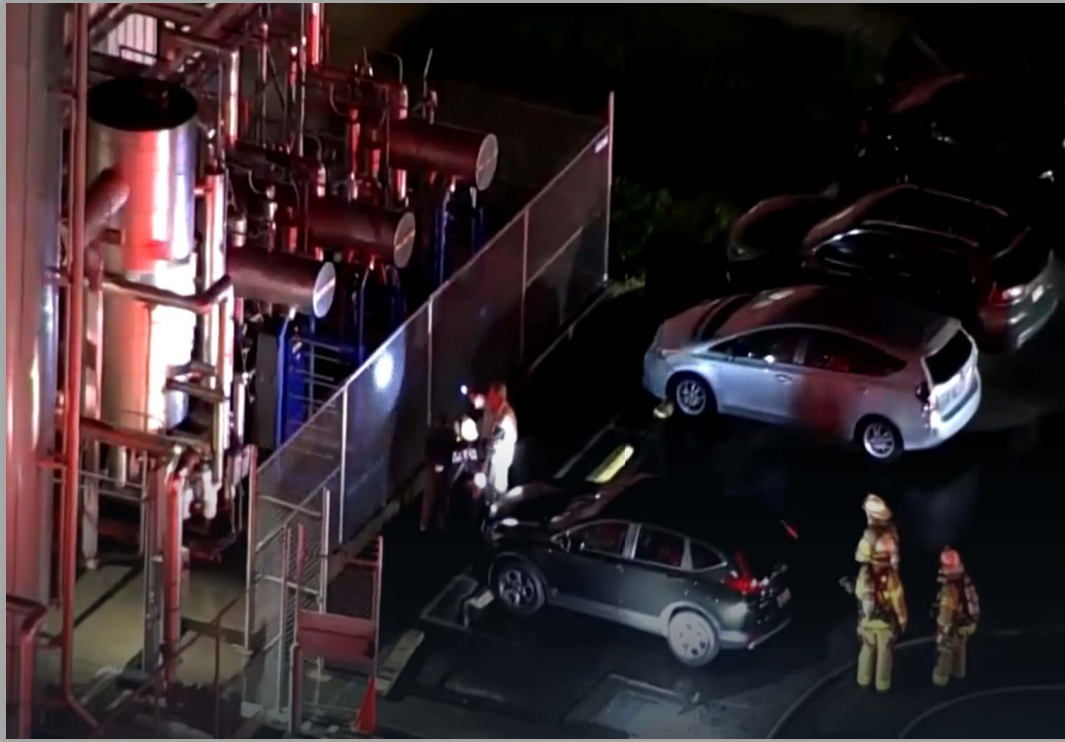
Aproximadamente a las 9:29 p.m., con la orientación y el apoyo del equipo HAZMAT, el gerente de refrigeración accionó la válvula selectora de tres vías del Tambor acumulador de sobrepresión del Intercambiador de Calor 5 para aislar la VAPE que había liberado el amoníaco y poner en servicio la VAPE de respaldo (**Figura 14**). Posteriormente, el gerente informó al CSB que determinó cuál VAPE estaba descargando amoníaco a la atmósfera con base en su observación de acumulación de escarcha en el exterior de la tubería y la VAPE.

Figura 14: Imagen del vídeo de la escena del incidente. Los servicios de emergencia colaboran con un empleado de la planta Sterling para aislar de forma segura el amoníaco. (Crédito: WTVR-TV [17])

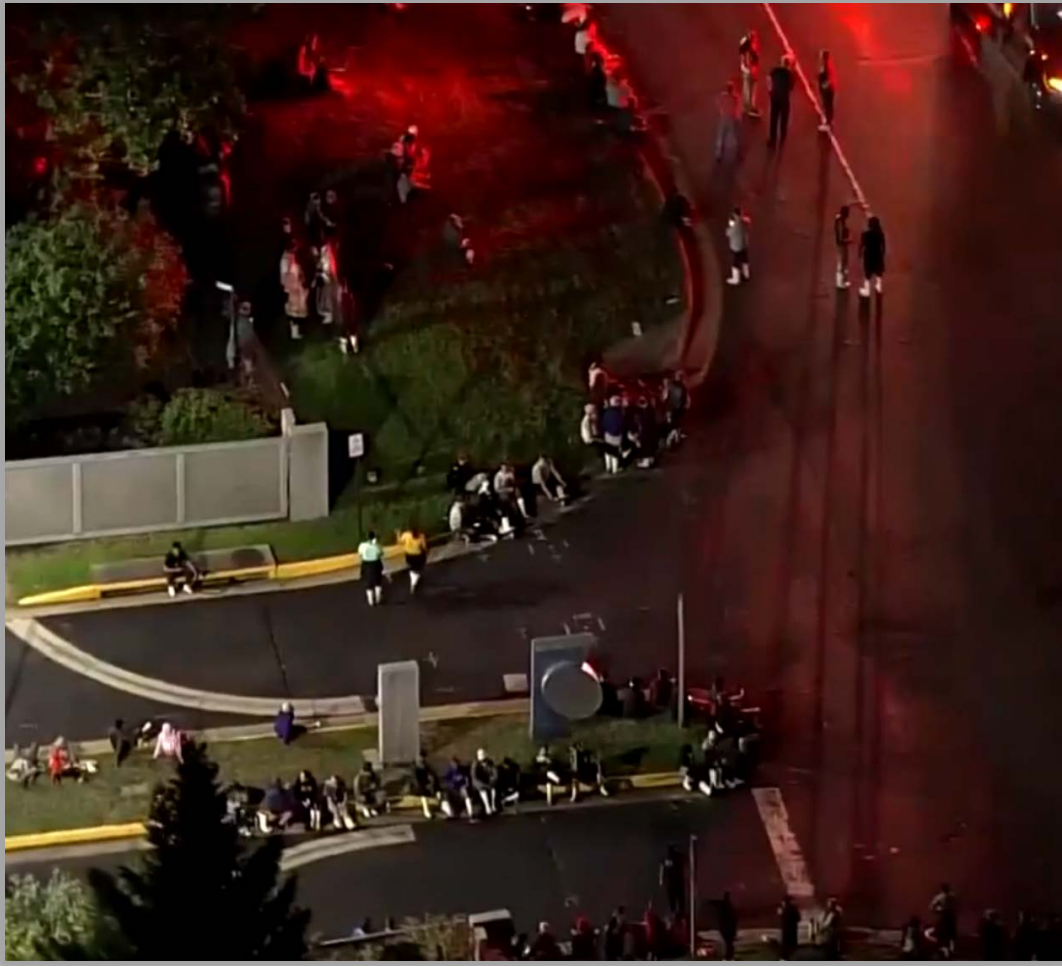
Debido a la exposición al vapor de amoníaco, algunas personas presentaron dolores de cabeza, náuseas, vómitos e irritación de la nariz y la garganta, lo que provocó tos y sibilancias, de manera consistente con la inhalación de amoníaco, durante la evacuación. Tal como se analiza en la **Sección 2.3**, los evacuados se trasladaron al lugar marcado como “Punto de reunión reubicado” en la **Figura 13** para alejarse del olor a amoníaco. La **Figura 15** muestra una imagen aérea del punto de reunión reubicado durante la respuesta al incidente.

Figura 15: Imagen del vídeo de la escena del incidente que muestra a los evacuados y al personal de emergencia reunidos en el punto de encuentro reubicado al norte de las instalaciones de Sterling. (Crédito: WTVR-TV [17])

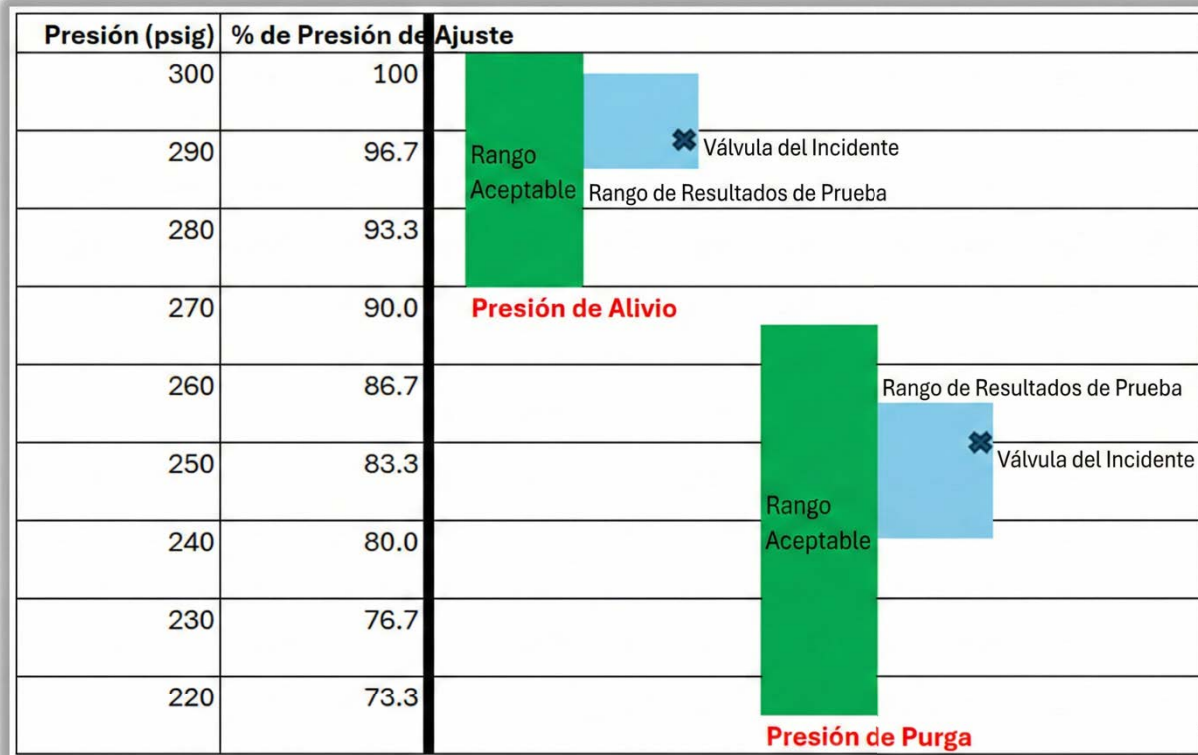
También se registró en cada prueba la presión a la que cada válvula volvió a cerrarse después de abrirse, conocida como presión de cierre (blowdown). Los resultados de blowdown indicaron que todas las VAPE probadas volvieron a cerrarse dentro del rango esperado de presión de cierre especificado por el fabricante [21, p. 61]. Una VAPE fallida o defectuosa podría permanecer abierta muy por debajo de la presión de cierre, incrementando la cantidad de amoníaco liberado, pero no parece que ese haya sido el caso en este incidente.

Figura 17: Resultados de las pruebas de la VAPE, con un promedio de tres pruebas para cada dispositivo. Las cruces azules representan el dispositivo que se cree que se abrió durante el incidente. (Crédito: CSB)

Con base en los resultados de prueba anteriores mostrados en la **Figura 17**, se pudo descartar una falla prematura de las VAPE. Esto significa que ocurrió una sobrepresión en el tambor acumulador de sobrepresión del Intercambiador de Calor 5, lo que provocó que la VAPE se abriera.

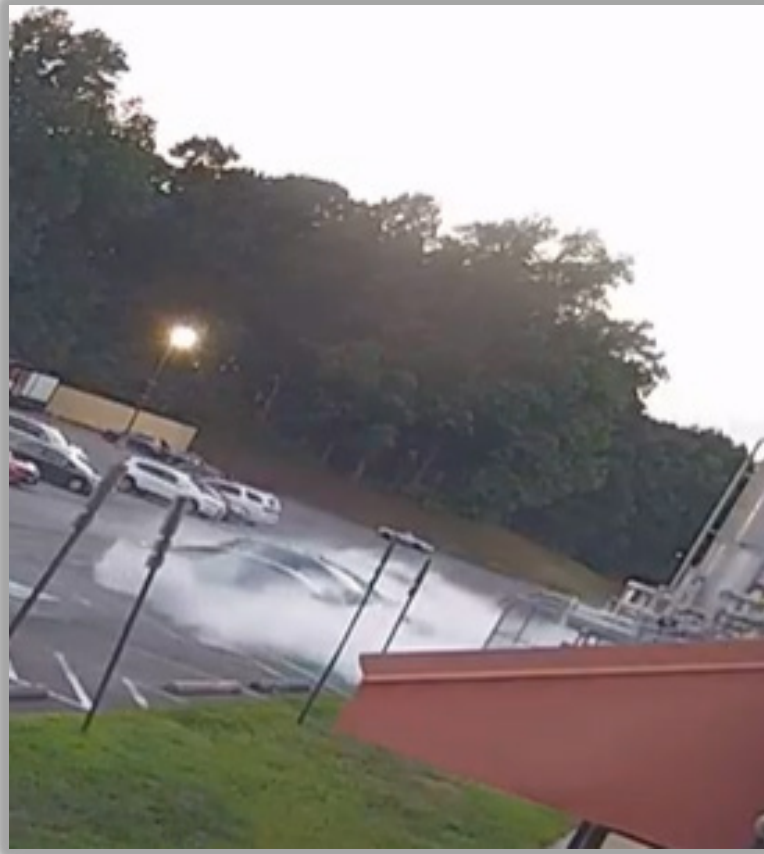
Figura 19: Parte del amoníaco liberado cayó rápidamente al nivel del suelo en un radio de entre 6 y 9 metros horizontales desde el punto de liberación. (Crédito: Cuisine Solutions)

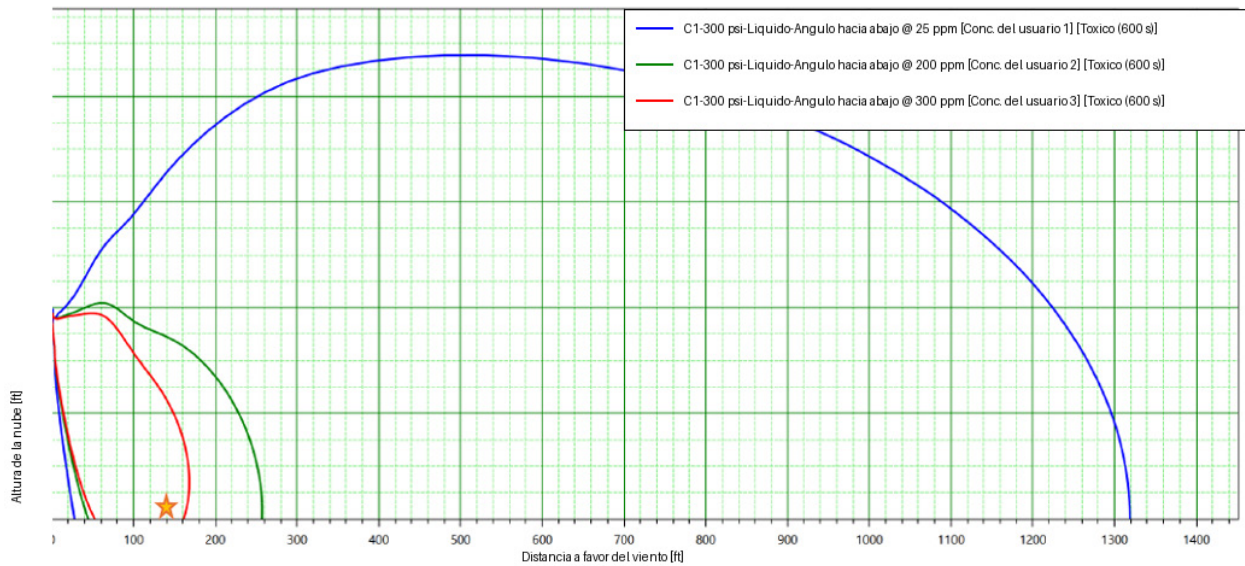
que el área expuesta a concentraciones IPVS a nivel del suelo aumentaba a medida que aumentaba el contenido de líquido en la descarga.^a

Figura 21: Media nube del caso modelado que más se asemejaba a las observaciones reales de las nubes. La curva roja es el límite IDLH de 300 ppm, la verde es de 200 ppm y la azul es de 25 ppm. La estrella naranja indica la ubicación aproximada de la entrada principal de los empleados. (Crédito: CSB)

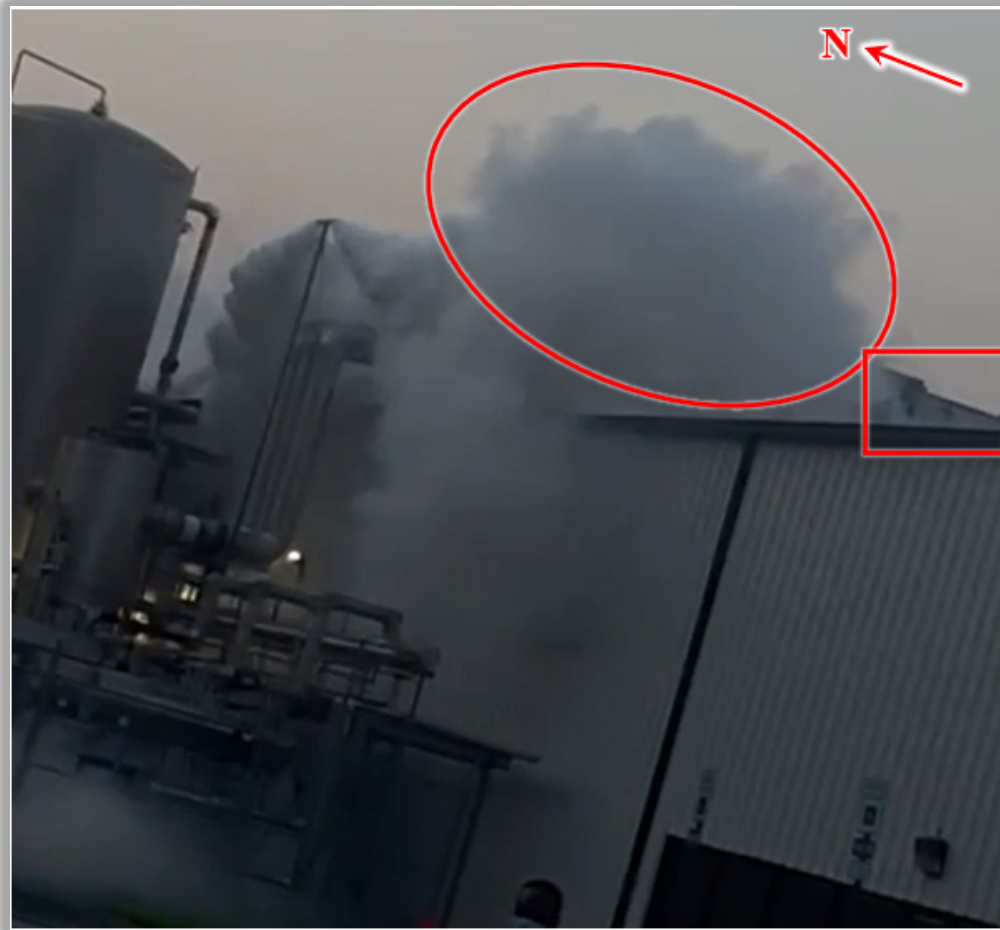
En la noche del incidente, aunque una parte significativa de la nube de amoníaco descendió inicialmente hasta el nivel del suelo, una porción de la nube visible permaneció en altura y se desplazó sobre el techo del edificio, aun cuando no se observó nube visible en el lado este del edificio, tal como se describe en la **Sección 2.3**. No obstante, el video de la nube indicó que parte del vapor visible de amoníaco se desplazó sobre el techo hacia los lados norte o este del edificio, como se muestra en la **Figura 23**. Además, los fuertes olores a amoníaco reportados dentro del edificio se debieron a que el amoníaco migró al interior, probablemente a través de una toma de una unidad de Heating, Ventilation, and Air Conditioning (HVAC) en el techo cerca de la ubicación de descarga del alivio (recuadro rojo en la **Figura 23**), a partir de esta porción flotante de la liberación.

Figura 23: Gran parte del amoníaco liberado cayó al suelo (parte inferior izquierda), pero parte permaneció en el aire sobre el tejado del edificio (óvalo rojo). Obsérvese la unidad de climatización en la nube visible (recuadro rojo). (Crédito: Empleados de Cuisine Solutions, con anotaciones de la CSB).

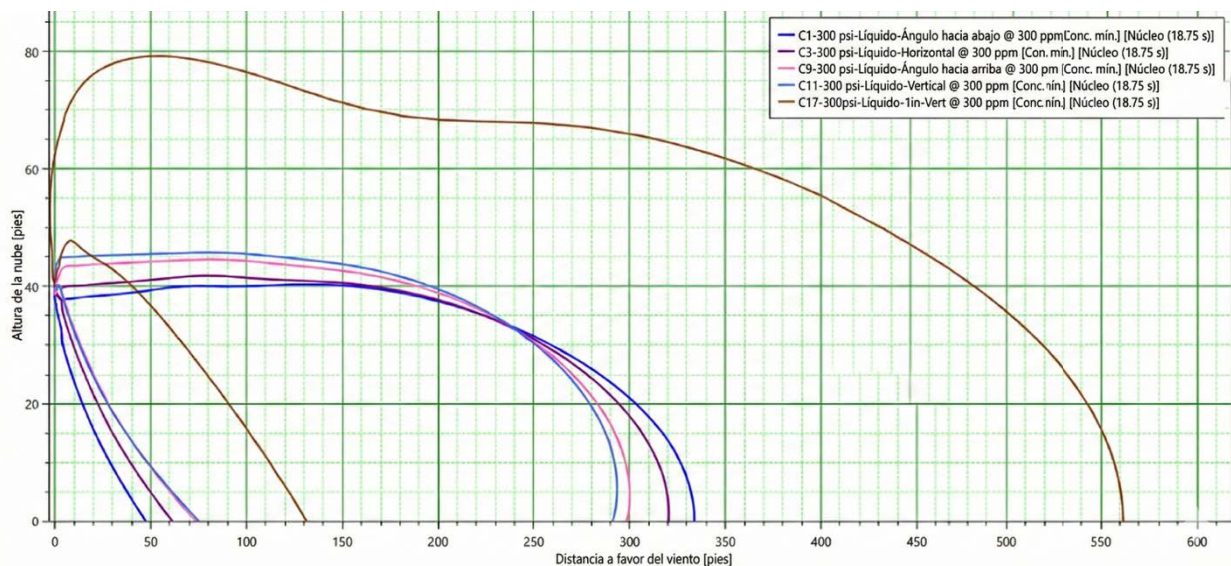
La **Figura 27** muestra las diferencias modeladas entre el difusor en T con corte biselado instalado al momento del incidente (azul); otros difusores en T con extremos orientados horizontalmente (morado), hacia arriba a 45 grados (rosa) y verticalmente hacia arriba (azul claro); y una descarga única de 1 pulgada con mayor velocidad de descarga como se analizó anteriormente (marrón). Para una descarga de alivio que contiene una fracción líquida significativa, los cambios en la orientación de descarga aún resultan en concentraciones IPVS de amoníaco a nivel del suelo en todos los casos^a. Si bien la descarga vertical con una sola tubería (curva marrón en la **Figura 27**) mostró una mejora marginal, las medias nubes para los difusores en T en todas las orientaciones son similares.

Figura 27: Medias nubes que muestran curvas de 300 ppm para cuatro orientaciones del difusor en T, en comparación con la nube completa para una sola descarga vertical a mayor velocidad de descarga (curva marrón). (Crédito: CSB)

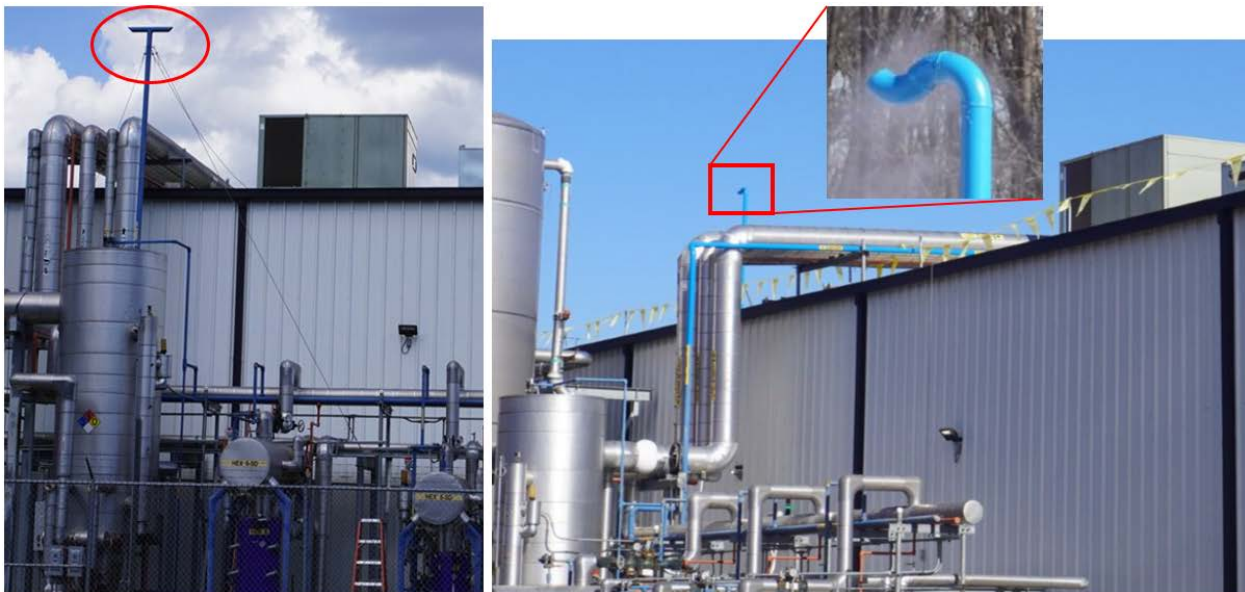
Figura 29: Tubería de descarga atmosférica del Tank Park 5, antes (izquierda, marcado con un círculo) y después (derecha, y recuadro) del incidente. (Crédito: CSB)

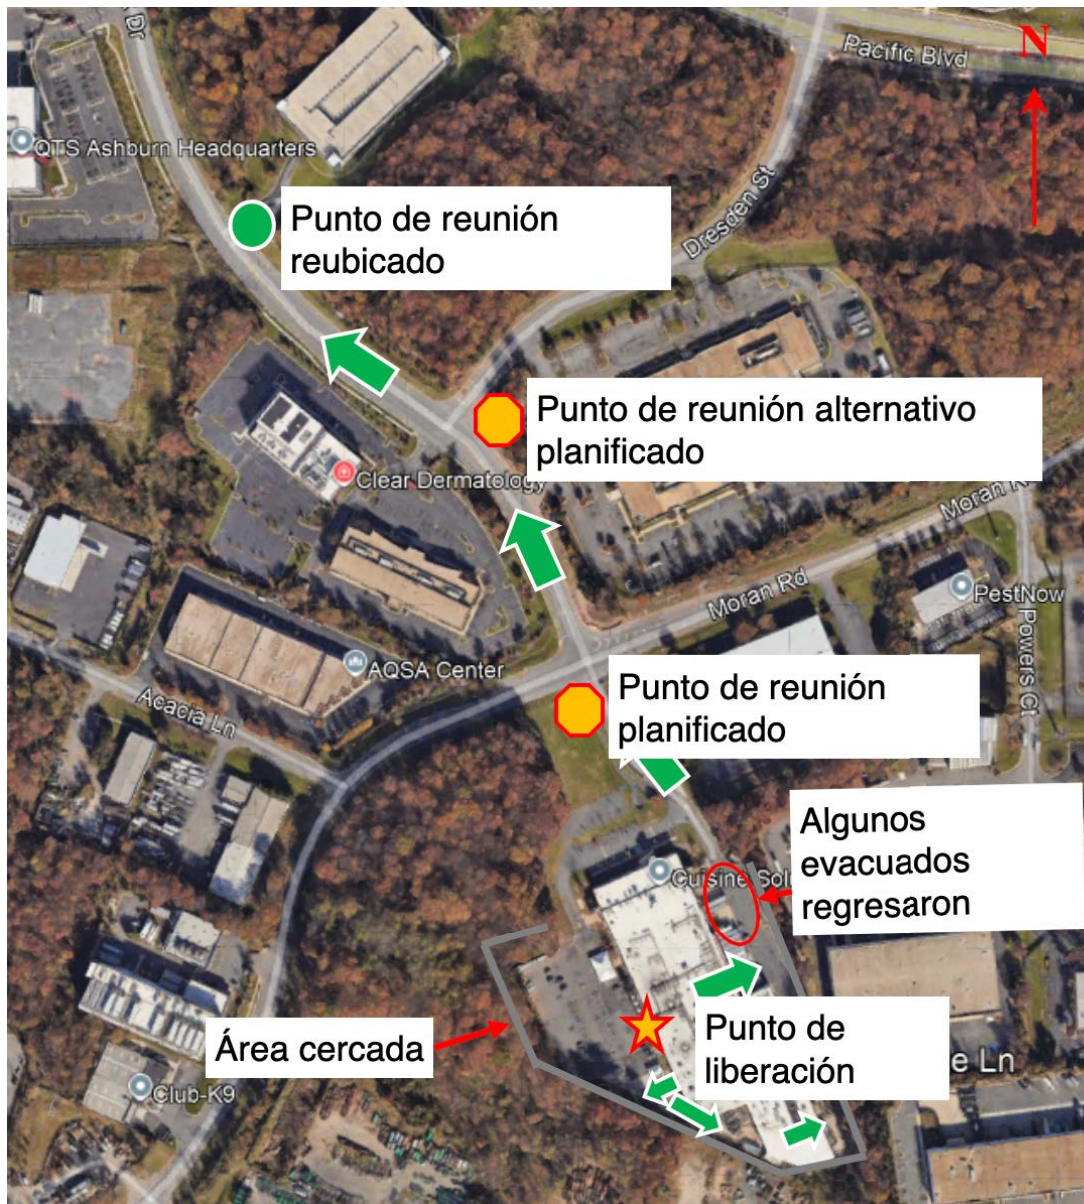
El sitio de Sterling estaba cercado por los lados este, oeste y sur (representados por líneas grises en la **Figura 31**), lo que restringió las rutas de evacuación seguras disponibles a barlovento durante el incidente del 31 de julio de 2024. Ambos puntos de reunión designados se encontraban al norte del sitio, como se muestra en la **Figura 31**, y no eran necesariamente adecuados para todos los escenarios de liberación de amoníaco en exteriores. Las flechas verdes en la **Figura 31** muestran las rutas de evacuación típicas utilizadas. No se designaron puntos de reunión alternativos en caso de que estos quedaran comprometidos durante una liberación de amoníaco. El PAE no consideró el refugio en sitio como una medida potencial para evitar que los trabajadores quedaran expuestos a la nube de amoníaco, ni la empresa proporcionó respiradores de escape de emergencia o capuchas para proteger a los trabajadores de la exposición durante la evacuación. El día del incidente, el punto de reunión designado estaba generalmente a sotavento de la liberación de amoníaco, y la ruta de evacuación que siguieron muchos evacuados estaba contaminada con amoníaco. Como resultado, algunos trabajadores inhalaban amoníaco a lo largo de la ruta de evacuación, y los evacuados continuaron caminando más allá de ambos puntos de reunión designados para evitar el olor a amoníaco. Algunos evacuados informaron un fuerte olor a amoníaco durante la evacuación y algunos se detuvieron o regresaron cerca de la esquina noreste del edificio, como se muestra en la **Figura 31** (óvalo rojo).

Figura 31: Los evacuados se alejaron más del lugar de lo indicado en el PAE debido al olor a amoníaco. (Crédito: Google Earth, anotado por CSB)
