Introducción

Aproximadamente a las 11:00 pm del 31 de mayo de 2017, una serie¹ de explosiones en las instalaciones de Didion Milling (Didion) en Cambria, Wisconsin, causaron la muerte de 5 trabajadores y 14 trabajadores más resultaron lesionados. Debido a que el evento ocurrió por la noche, solo 19 empleados estaban trabajando dentro de las instalaciones al momento del incidente.²

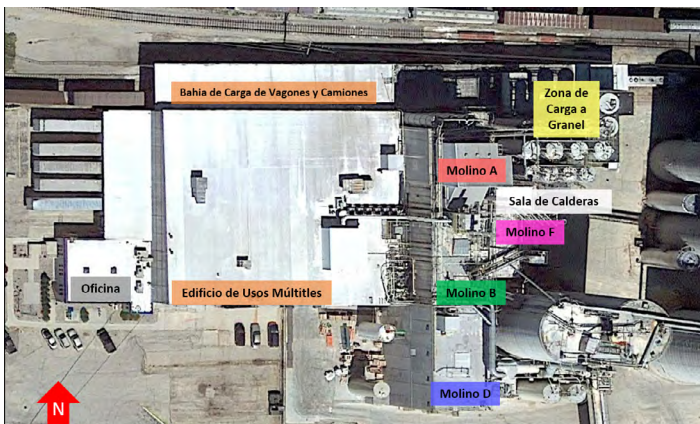
Figura 1. Vista aérea previa al incidente del molino de maíz de Didion.¹² Cada edificio ha sido resaltado con un color.

La(s) explosión(es) causó (aron) el colapso total del edificio multiuso, el molino, F y la sala de calderas, y dañaron severamente otros tres edificios (molino A, molino B y molino D), la zona de carga a granel y la oficina principal. La figura 3 muestra la gravedad del daño que sufrieron varios edificios posterior al incidente y las ubicaciones aproximadas de los trabajadores dentro de las instalaciones de Didion en el momento del incidente. Las Figuras 4 y 5 muestran comparaciones previas y posteriores al incidente de las instalaciones de Didion desde diferentes perspectivas.

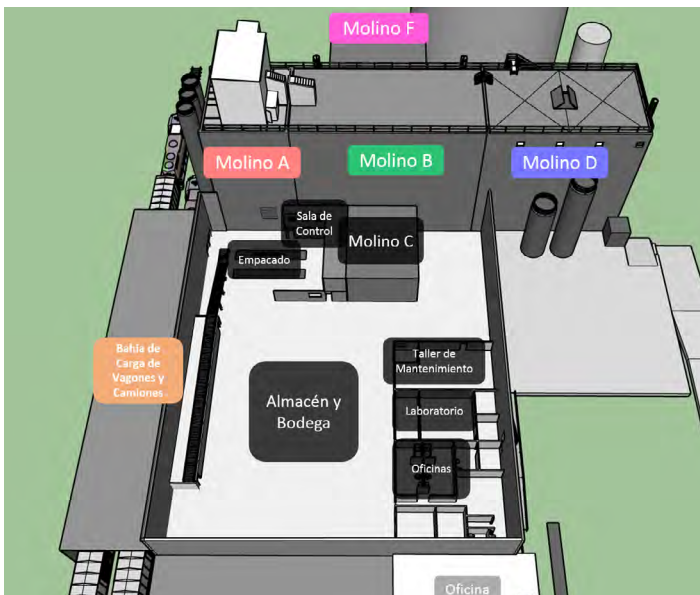
Figura 2. Vista interna del edificio de usos múltiples que albergaba el molino C, los equipos de empaquetado, las oficinas, un laboratorio, un taller de mantenimiento y la sala de control de la fábrica.

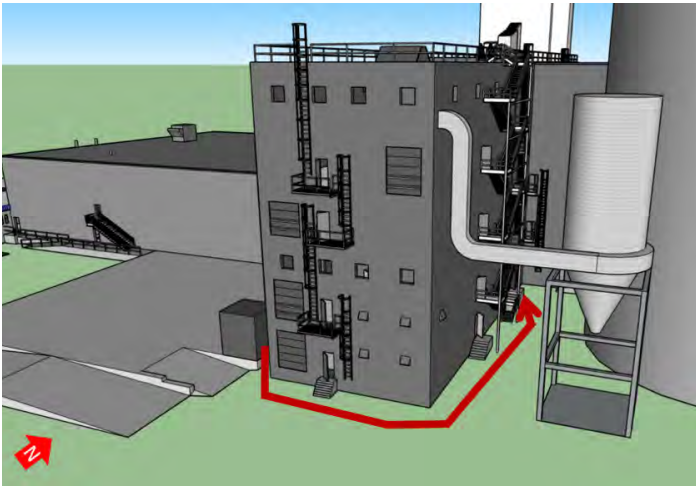
Figura 11. El Superintendente caminó (flechas rojas) por el lado sur del Molino D y entró en la 1B a través de una puerta al lado este.
