U.S. Chemical Safety and
Hazard Investigation Board

Fractura de equipos y cloruro de hidrógeno fatal Escape en Wacker Polysilicon North America

Charleston, TN | Fecha del incidente: 13 de noviembre de 2020 | Núm. 2021-01-I-TN

Reporte de investigación

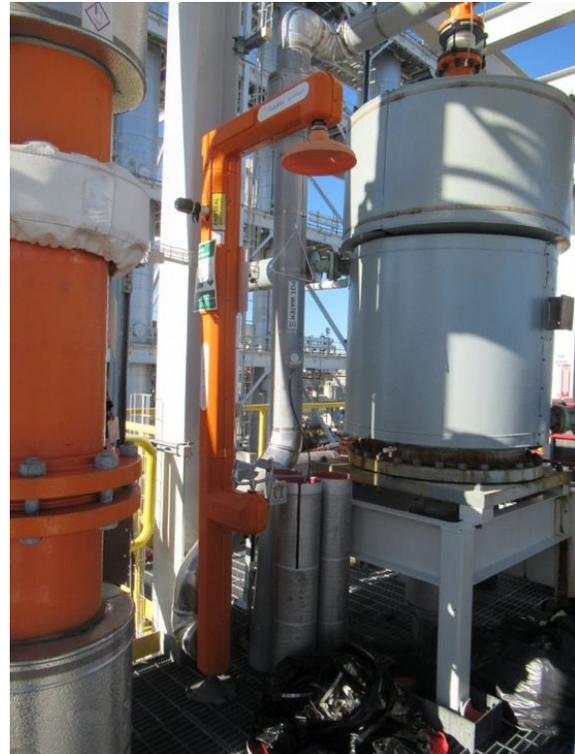
Se habían montado andamios en el quinto piso (**Figura 4**) para apoyar las actividades de mantenimiento programadas. También se ubicó una ducha de seguridad de emergencia (**Figura 5**) en la plataforma del quinto piso.

Figura 5. Ducha de seguridad del quinto piso. (Crédito: CSB)

alejarse del escape, su traje químico se enganchó y se abrió, lo que permitió que el HCl entrara en el traje y le causara quemaduras químicas en la piel. Mientras estaba envuelto en la nube blanca de HCl, también chocó con el equipo en la plataforma, lo que derribó su respirador. Debido a la ruptura de su PPE y la ubicación del escape, el aprendiz de instalador de tuberías no pudo escapar a la única escalera para salir de la plataforma. Se trasladó al lado opuesto de la plataforma donde habían estado trabajando los otros empleados de Jake Marshall y Pen Gulf (**Figura 11**). Los trabajadores de Jake Marshall colocaron al trabajador lesionado en la ducha de seguridad adyacente para protegerlo del escape (**Figura 5**).

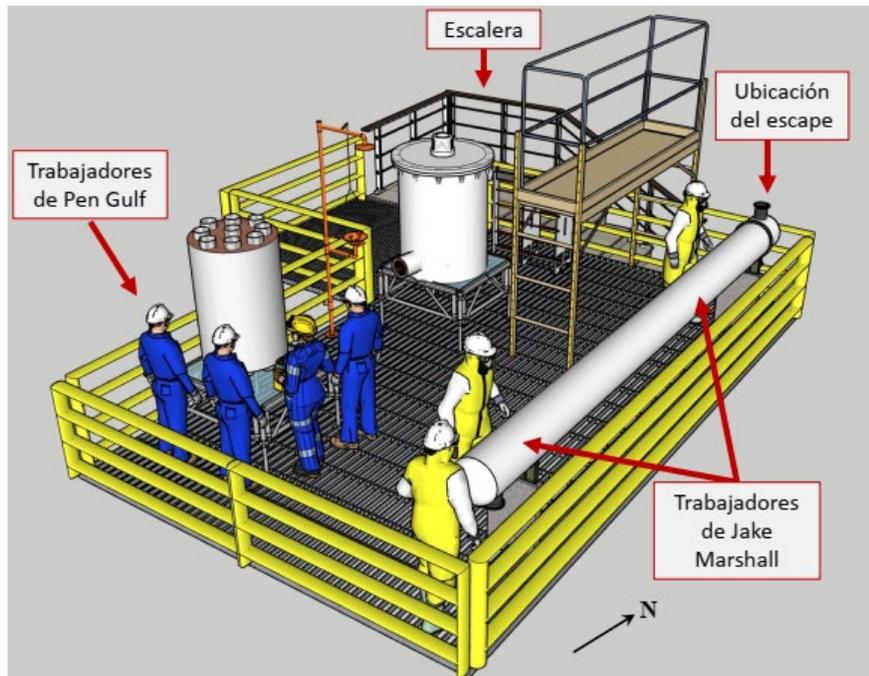
Cuando los trabajadores de Pen Gulf se encontraron con los trabajadores de Jake Marshall que se preparaban para comenzar la tarea de torque usando respiradores y ropa de protección química, les preguntaron a los trabajadores de Jake Marshall si a ellos (los empleados de Pen Gulf) se les permitía estar en el área. Un empleado de Jake Marshall les dijo a los trabajadores de Pen Gulf que podían permanecer en el área ya que los trabajadores de Jake Marshall no estaban trabajando con productos químicos. En este momento había tres empleados de Jake Marshall y cuatro de Pen Gulf en la plataforma,^a ubicados en las áreas aproximadas que se muestran en la **Figura 8**.

Figura 8. Ubicaciones de trabajo de Pen Gulf y Jake Marshall. La figura no está a escala y pretende brindar una representación espacial general de los trabajadores y el equipo. (Crédito: CSB a través de SketchUp)
