Asfixia por Nitrógeno en Union Carbide

Hahnville, Lousiana, 27 de marzo de 1998

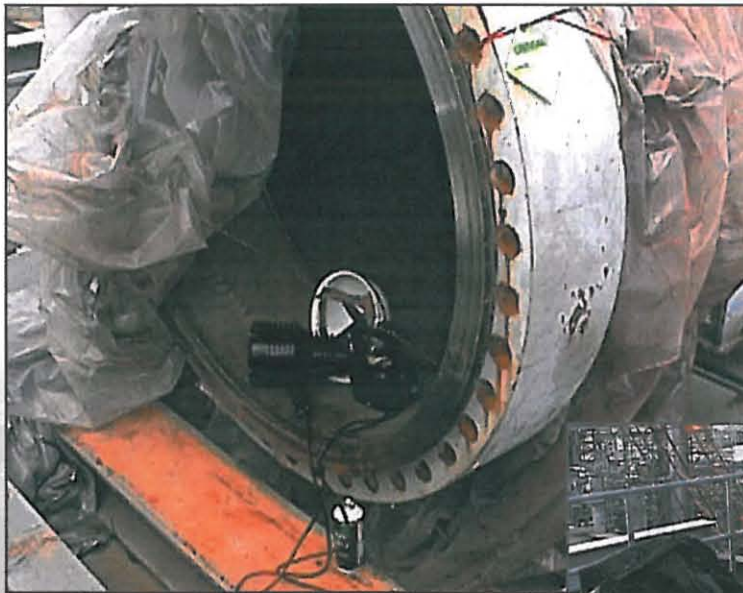
Extremo abierto de la tubería donde las dos víctimas se encontraban trabajando

equipos de procesos habían sido retirados temporalmente. El retiro del equipo dejó a la tubería conectada a la unidad de proceso, pero abierta al aire en el otro extremo. Las dos víctimas, eran trabajadores hábiles y experimentados, que se encontraban inspeccionando el interior del lado abierto de la tubería de 48 pulgadas de diámetro para medir la efectividad de un esfuerzo de limpieza hecho con anterioridad. Mientras los dos hombres trabajaban, se estaba utilizando gas nitrógeno para desplazar el aire y la humedad de la unidad y proteger los químicos en su interior.

plástica negra en el extremo abierto de la tubería mientras ellos se agachaban justo en el interior. Sin el conocimiento de los trabajadores, la cubierta plástica creó un compartimiento peligroso en donde el gas nitrógeno podría acumularse, desplazar al oxígeno y causar asfixia.

La CSB recomendó que la planta modificara su programa de seguridad para controlar mejor los peligros asociados con los compartimientos temporales. Siempre que se abran tanques, tuberías u otros equipos, la planta debe colocar señales de advertencia que indiquen "Peligro, Espacio Confinado: No Entre Sin Autorización." En los casos donde se agregue nitrógeno a un espacio confinado, se debería utilizar una señal adicional de advertencia.

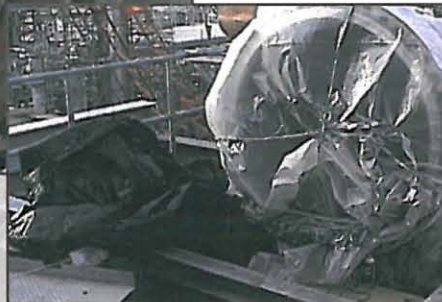
Durante la inspección de la parte interior de la tubería, los dos trabajadores utilizaron una luz negra, que hace que la grasa, el aceite y otros contaminantes brillen en la oscuridad. El sol del mediodía haría difícil la visibilidad, así que los trabajadores les pidieron a dos contratistas que sostuvieran una cubierta

La CSB investigó el accidente y descubrió que entre las causas básicas de la tragedia se encuentran las advertencias y los procedimientos inadecuados de ingreso en espacios confinados.
